# 荔湾区逢源街“6·28” 一般高处坠落事故调查报告

2021年6月28日12时10分许，广州市荔湾区逢源街辖内龙津西路恩洲大巷169号605房发生一起高处坠落事故，造成1人重伤。

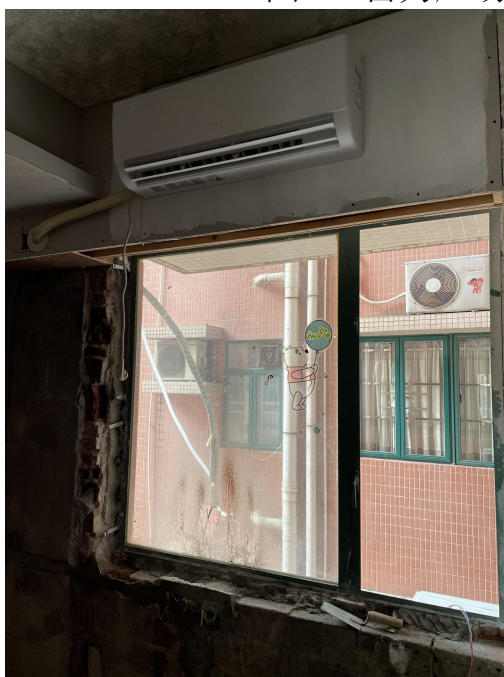
605 房建筑面积约 95 m<sup>2</sup>，三房两厅户型，两台空调分别安装在次卧和客房，客房空调室内机已安装好，空调连接管、电源线等管线已穿出外墙；次卧正在安装空调室内机。

(图 3 客房空调安装情况)

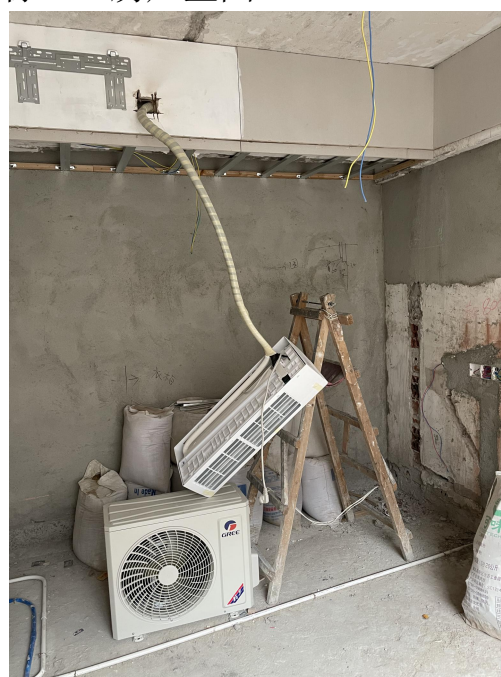
(图 4 次卧空调安装情况)

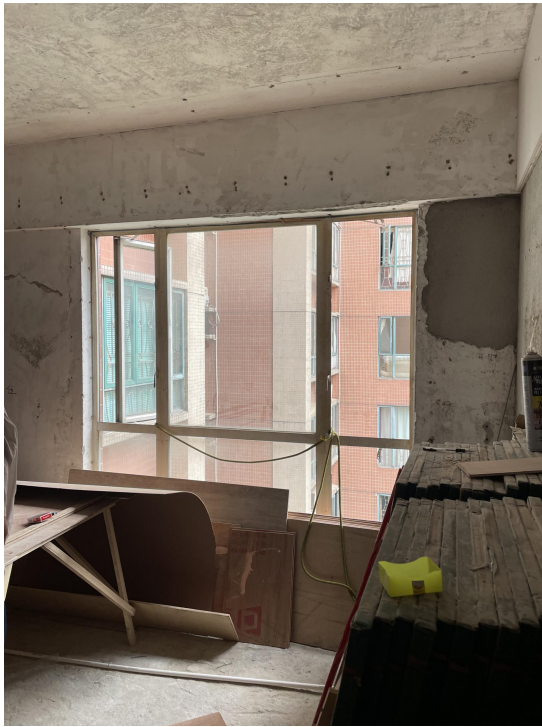
客厅东侧有一个中间为固定窗，两侧各一平开小窗结构的铝合金窗户，平开小窗高约 1.2 米，宽约 0.5 米。右侧平开窗窗扇脱落，窗扇下风撑向下弯曲，上、下风撑与窗扇连接的铝铆钉断裂，螺丝滑落。次卧东侧外墙立面设有空调外机搁板，位于客厅窗户右上方位置。

(图5 客厅东侧铝合金窗户)

窗扇用铆钉固定在窗户的上、下风撑上，实际承受不了作业人员的重量。作业人员在窗扇承重能力和牢固程度了解不够、估计不足的情况下<sup>①</sup>，盲目借力窗扇进行攀爬，窗扇脱落，随之发生人员高空坠落。

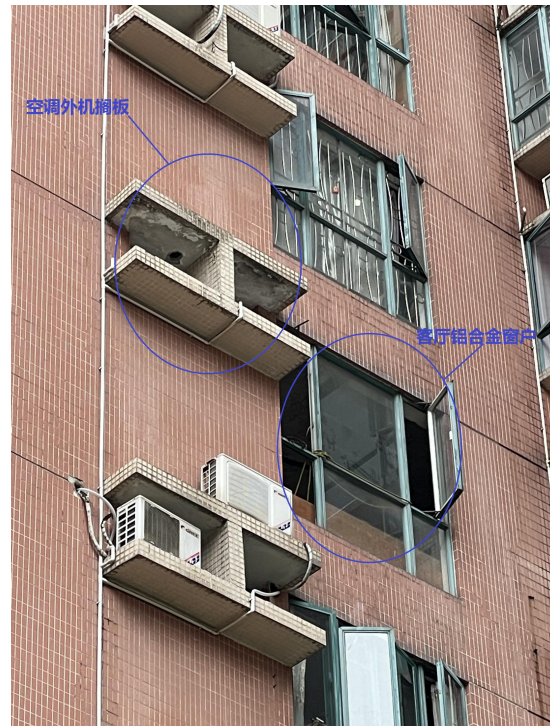
(图6 次卧外墙空调外机搁板)

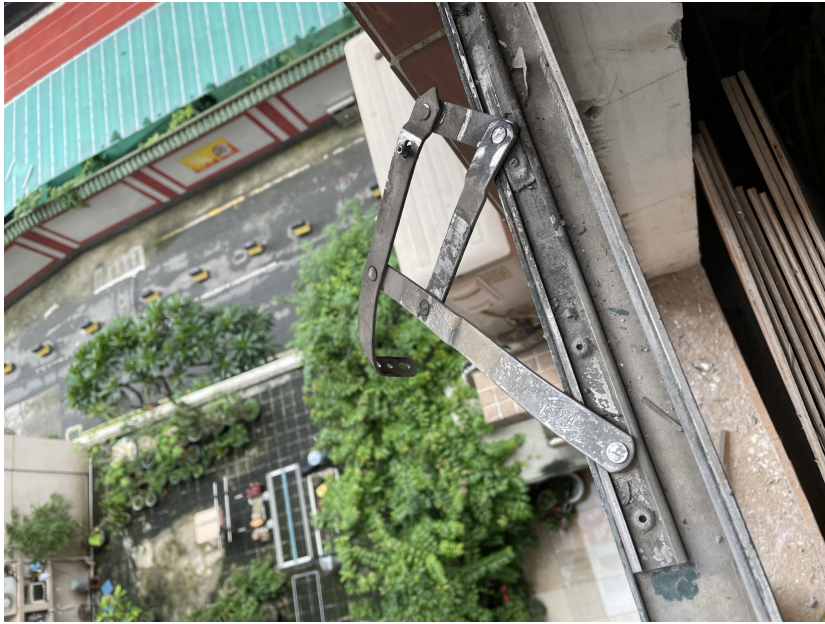
(图7 窗户下风撑向下弯曲)

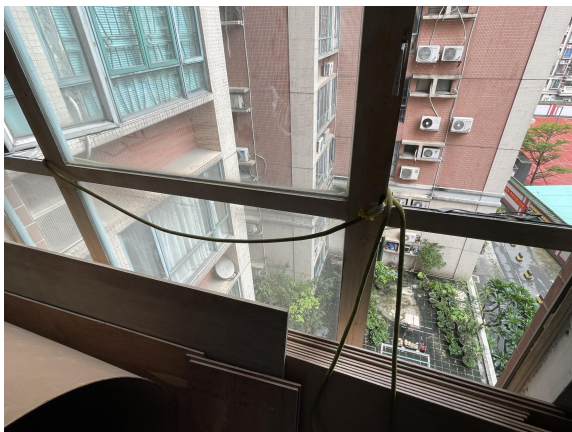
安全绳打结捆绑在客厅窗框上，末端接驳安全带上的挂绳，沿窗外垂下至5楼。窗框边沿棱角尖锐，右侧安全绳与窗框边沿接触部位刮损严重。安全绳从挂点至末端长约4.9m。窗扇掉落在2楼平台地面，玻璃碎裂。

(图8 安全绳捆绑在窗户上)

事故中安全绳违规接长使用，无缓冲器、自锁器，有效长度达4.9m，且未高挂低用<sup>⑤</sup>，导致使用者自由坠落距离过长，产生极大的

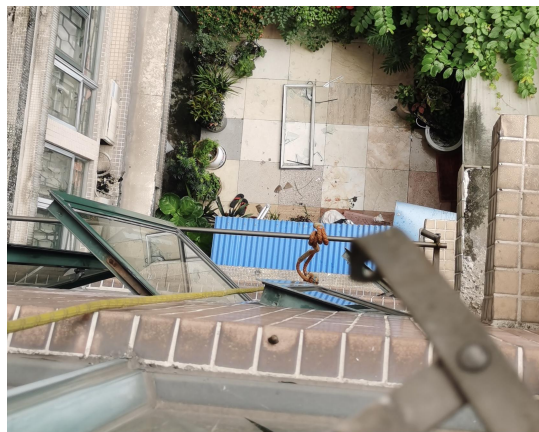
(图9 安全绳垂下至5楼、窗扇掉落)

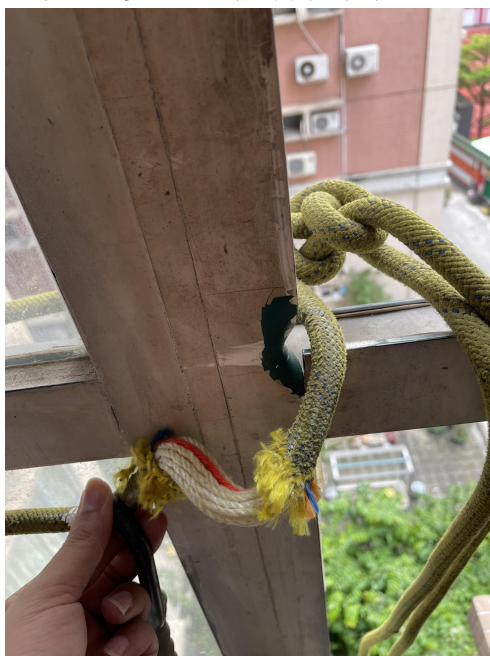
(图10 安全绳刮损情况)

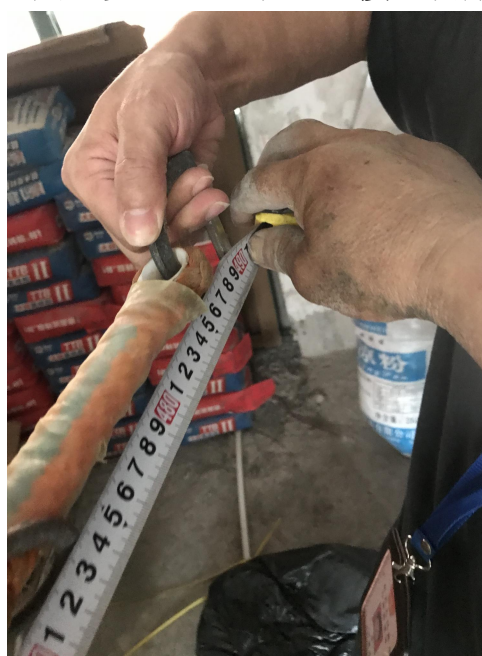
(图11 安全绳长度)

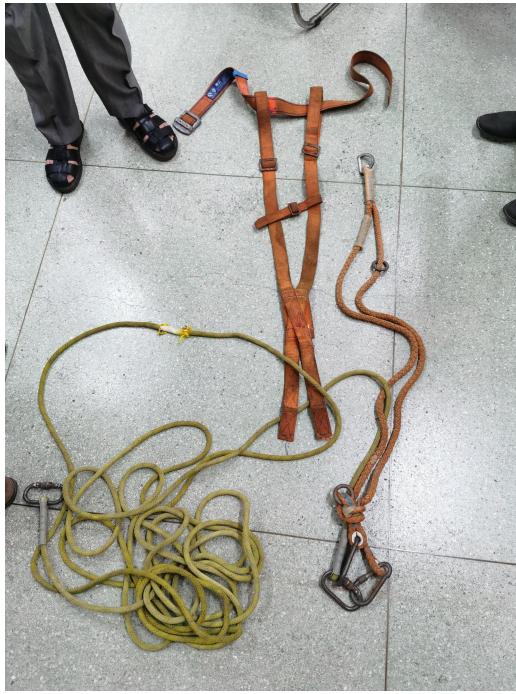
伤者坠落在2楼平台地面，上身赤裸，下身穿浅灰色五分裤，脚穿黑色运动鞋。身上穿戴有安全带，但安全带主带缝线全部爆裂散开，挂绳和金属构件脱落。605房客厅窗台至2楼平台地面约13m。

( 图 12 安全带断裂 )

冲击力，原本就不符合规范要求的安全带受冲击力后断裂。

**（二）煜沅公司要规范劳动防护用品的管理。**一是要对所有安装、维修工人在用的防坠落装备进行一次全面的检查，对不符合规范要求的一律报废；二是要投入资金，统一采购并为从业人员派发符合国家标准和行业规范要求的防坠落装备；三是要定期对工人使用的防坠落装备进行检查、维护和保养，确保装备的持续有效。

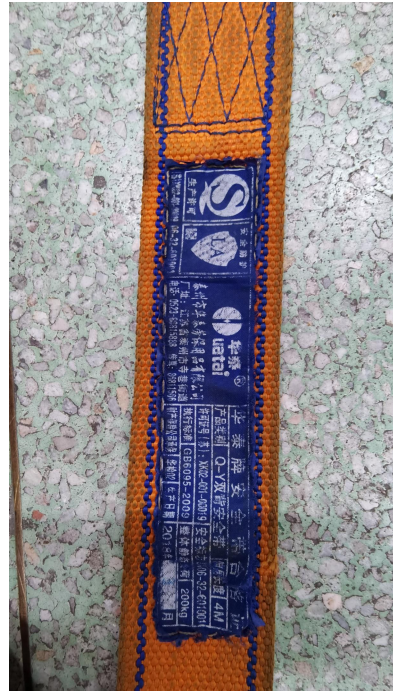
伤者身上穿戴的安全带为Q-Y双背安全带，是一般性能的区域限制安全带，带双钩安全绳，无缓冲器，生产日期为2018年1月，生产厂家为台州市华泰劳保用品有限公司。安全带清洁度极差，汗迹侵蚀严重，散发出浓烈的刺鼻气味，金属零部件布满红锈，有明显的腐蚀痕迹。

(图 13 安全带标识 )

(1) 安全带非坠落悬挂安全带。坠落悬挂安全带是高处作业或登高人员发生坠落时，将作业人员安全悬挂的安全带<sup>①</sup>。区域限制安全带是用以限制作业人员的活动范围，避免其到达可能发生坠落区域的安全带<sup>②</sup>。事故中的安全带为区域限制安全带，基本技术性能远低于坠落悬挂安全带<sup>③</sup>，不适用于高处空调安装作业。

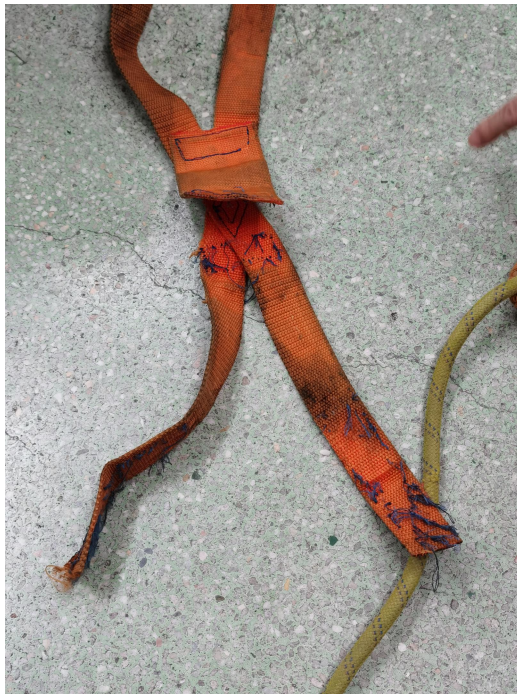
( 图 14 主带缝线爆裂散开 )

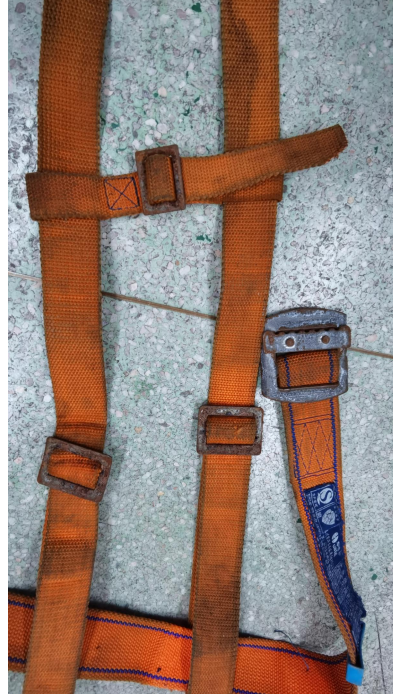
(图 15 金属部件锈蚀 )

(2) 安全带存在明显缺陷和隐患。事故中的安全带出厂已三年多，受汗迹侵蚀严重，金属配件已锈蚀，存在明显影响安全带性能的缺陷，应立即更换，不能继续使用<sup>④</sup>。
