# 荔湾区茶滘街“5·28”一般物体打击 事故调查报告

2022年5月28日17时30分许，广州市荔湾区茶滘街辖内芬芳街88号住宅改建电梯间施工工地，发生一起物体打击事故，事故造成1人死亡，直接经济损失约151.5万元。

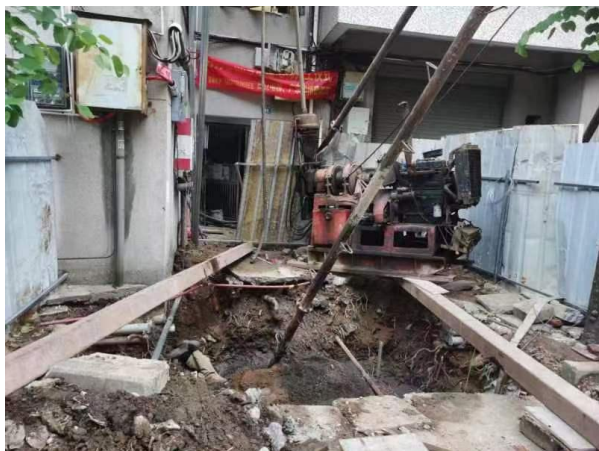
17 时 30 分左右，两人已把钻机挪移到西南角边沿，在挪移三脚架和方管过程中，刘求仁站在基坑边沿，双手抬起东北角基坑边沿的三脚架支腿时，三脚架突然失稳向北侧倾，沉重的支腿在惯性下顺势把他拖进基坑内，随后击打在他身上，并把他压在有泥浆和积水的桩孔内。

浆、积水。事发时，钻机已被挪移到西南角边沿，两根方管架设在基坑上方，三脚架支腿把工人压在桩孔内。

(图1 事发时现场情况)

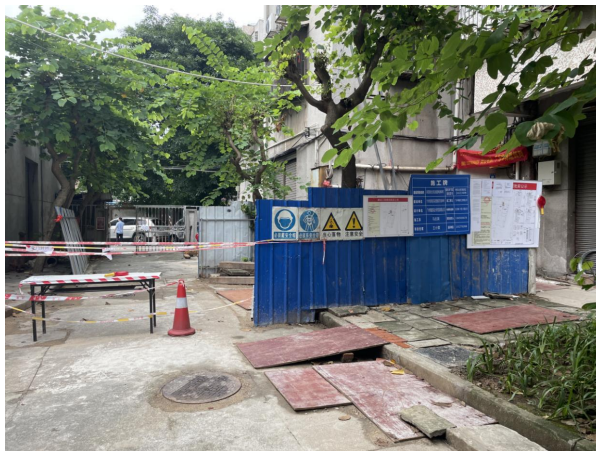
施工现场位于荔湾区浣花西路芬芳街 88 号北侧，围蔽面积约 25 m<sup>2</sup>，东西两侧有绿化树木，上空有电线电缆穿过。围蔽面积内，在作业场地电梯井基础位置有一个约 4.0x3.0x1.0m 的基坑。根据设计图纸，电梯井桩基础为 4 根直径 600mm 的钻孔灌注桩。现场在进行东南角第一个桩基的钻孔作业，下钻深度离地面约 3m，桩孔内产生有泥

(图2 现场周边情况)

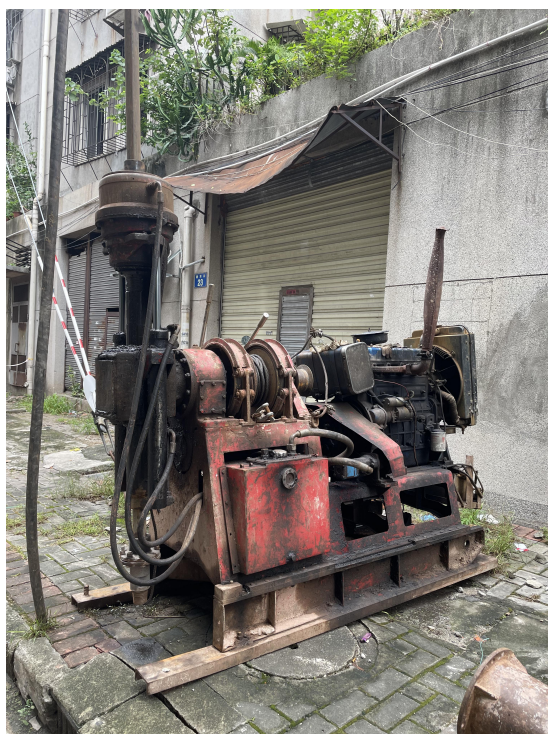
(图3 钻机)

1. XY-2B 型钻机，外廓尺寸：2150x900x1690mm，净重：1200kg，产品编号：4-1063，出厂日期：2015 年 12 月，厂家：重庆探矿机械厂，用于现场桩基钻孔施工作业。

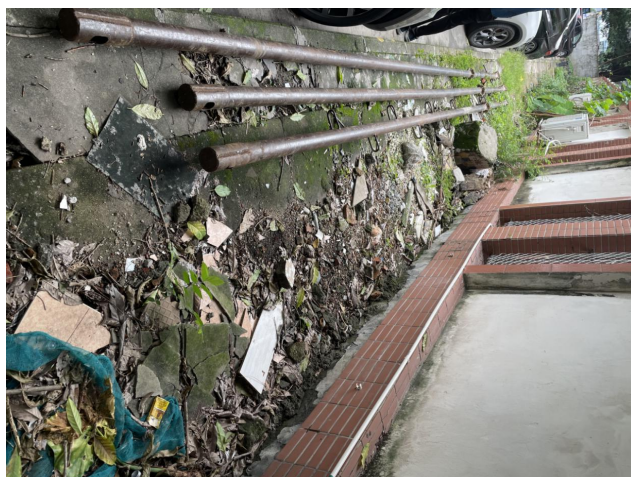
(图 5 钢管支腿)

2. 三脚架，由 3 根钢管支腿(单根支腿由两段钢管通过法兰连接，直径约 80mm、长约 8m、重约 90kg，顶端开插销孔、底部焊接钢板底座)、插销、滑轮和钢丝绳组成，无铭牌标识，是自行配制的非标简易起重机具，整体重量约 270kg，主要用于挪移钻机、吊升安装钻杆等用途，无操作规程，由工人凭经验操作。

根据事发时的现场图片以及视频资料,事发时三脚架的3根支腿分布在围蔽外南侧、围蔽外西南角和围蔽内基坑东北角边沿,整体重心倾向北侧,稳定性较差。

经调查认定，事故的直接原因为：刘求仁安全意识淡薄，在未充分预计三脚架失稳安全风险的前提下，直接挪动稳定性较差而且沉重的三脚架支腿，三脚架突然失稳向北侧倾，被抬起的支腿顺势把他拖进基坑内，随后击打在他身上，并把他压在有泥浆和积水的桩孔内。

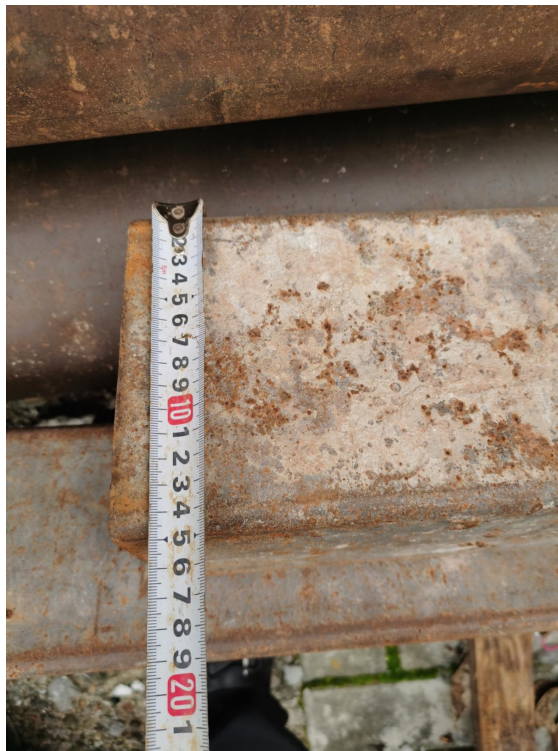
(图10 方管)

3. 方管, 规格: 15cmx15cmx6m, 数量: 2 根, 用于在基坑上架起钻机。
