荔湾逢源“7·9”一般触电 事故调查报告

荔湾区政府事故调查组

2023年8月

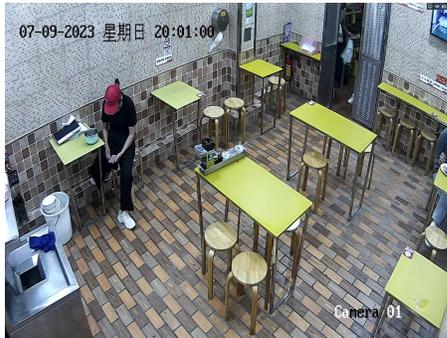
18时55分，工作中刘某某在开关消毒柜门时发现柜体漏电，随即告知正在餐厅内就坐的冯永红。冯永红便走来消毒柜旁查看，并与刘某某沟通交流。

图4 刘某某在开关消毒柜门时发现柜体漏电
(图显时间约慢1小时6分钟)

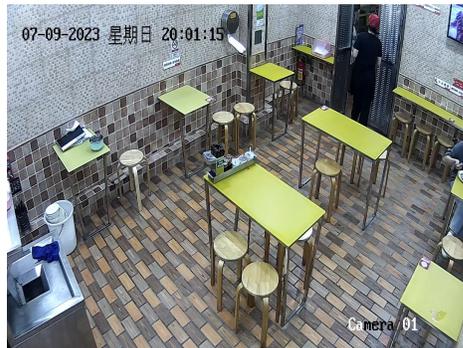
图5 刘某某告知冯永红后，冯永红前来一同查看消毒柜
(图显时间约慢1小时6分钟)

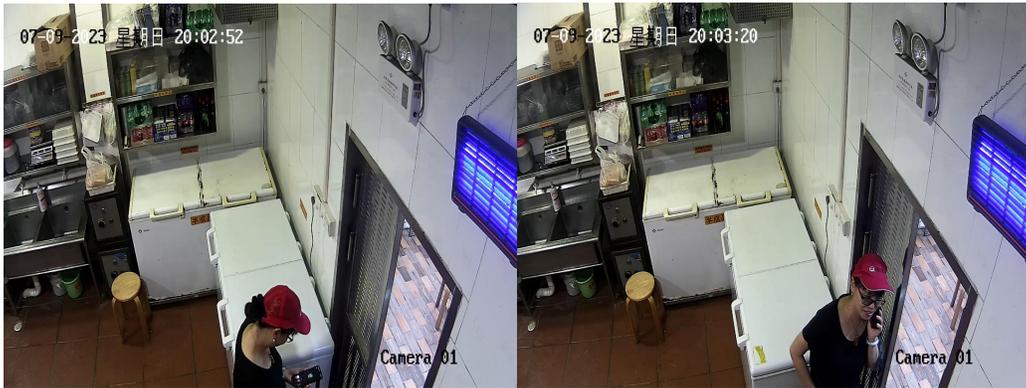
18时57分，刘某某通过微信语音通话向邹绍黎报告消毒柜柜体漏电情况，整个通话时长44秒。

图6、7 刘某某通过微信通话向邹绍黎报告漏电情况
(图显时间约慢1小时6分钟)

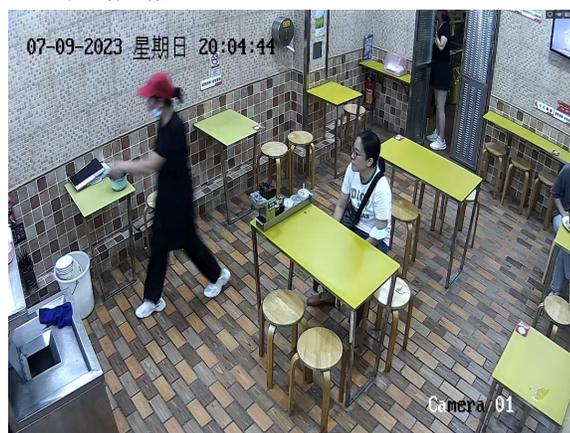
18时58分，冯永红返回餐厅明档准备餐食，刘某某挂断电话后伸手去拔消毒柜电源线插头。由于消毒柜电源线插座位于消毒柜后侧墙面上，且消毒柜与门口墙壁间隙较为狭窄，刘某某左手扶着金属门框，右手伸进间隙去拔消毒柜电源线插头，不慎触碰到带电的消毒柜外壳发生触电，身体连续抽搐。

图8 冯永红返回餐厅明档准备餐食，刘某某挂断电话后伸手去拔消毒柜电源线插头（图显时间约慢1小时6分钟）

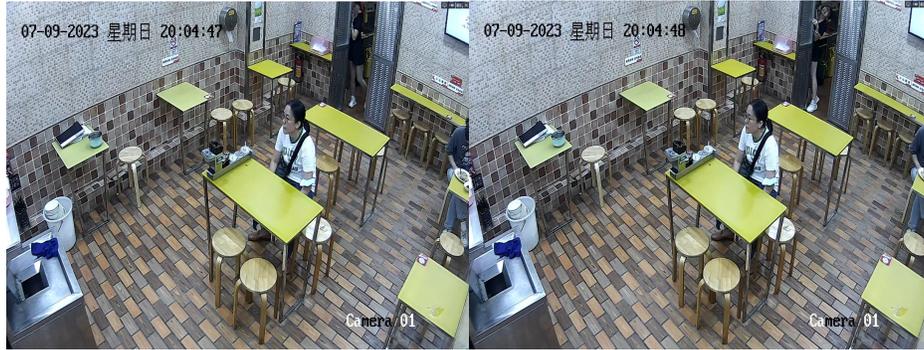
图 9、10 刘某某触电瞬间
(图显时间约慢 1 小时 6 分钟)

现场监控摄像头记录了员工出事全过程。事发时员工左手扶于金属门框、左小臂蜷缩紧贴金属门框,右手伸向消毒柜插座时突然全身抽搐、表情痛苦。直至拉下入户电闸后,监控视频中断(监控设备供电由入户电闸控制),触电已经持续了约 13 秒。整个过程触电特征明显。

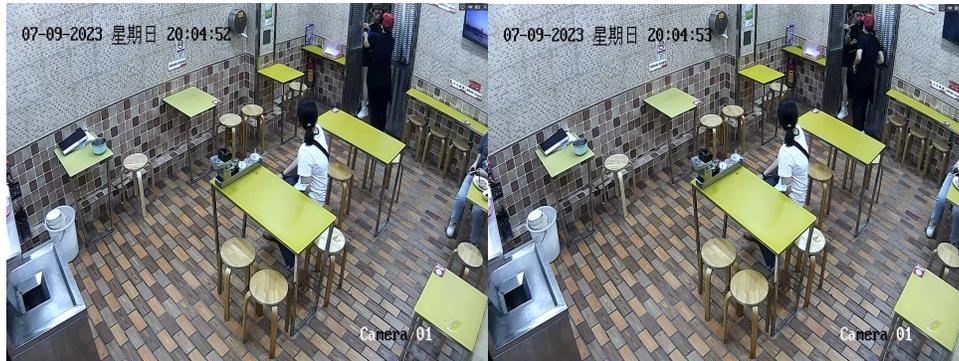
刘某某触电抽搐 5 秒后，冯永红跑去对她进行施救，下意识欲拉开刘某某，但在触碰到刘某某瞬间有触电感觉，便迅速缩回双手。

图 11、12 餐厅视角下冯永红向刘某某伸手被电后立即缩回
(图显时间约慢 1 小时 6 分钟)

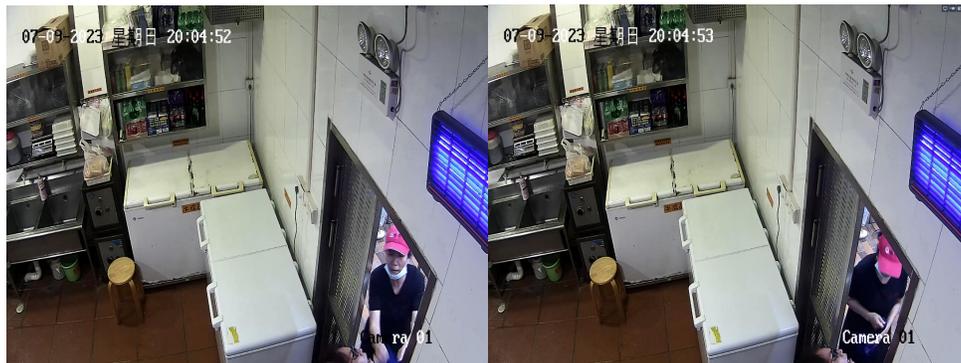
图 13、14 后厨视角下冯永红向刘某某伸手被电后立即缩回
(图显时间约慢 1 小时 6 分钟)

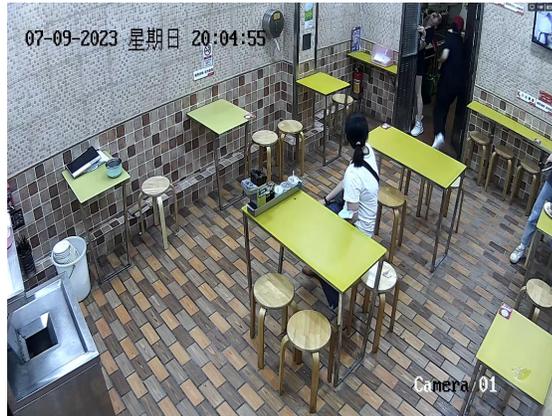
随后冯永红跑向后厨配电箱拉闸断电，断电后刘某某瘫倒于地面，整个触电过程持续了约 13 秒。

图 15 而后冯永红立即跑向后厨拉下入户电闸
(图显时间约慢 1 小时 6 分钟)

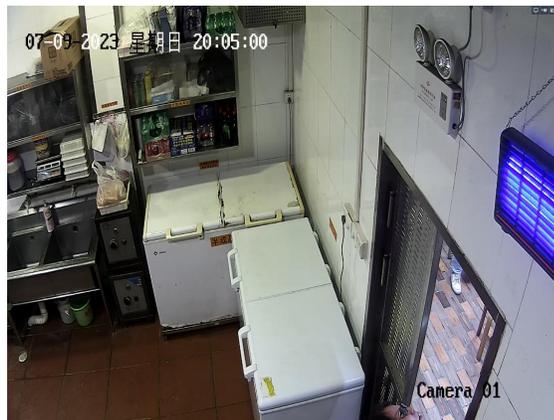
图 16 此图为拉闸断电前最后一秒
(图显时间约慢 1 小时 6 分钟)

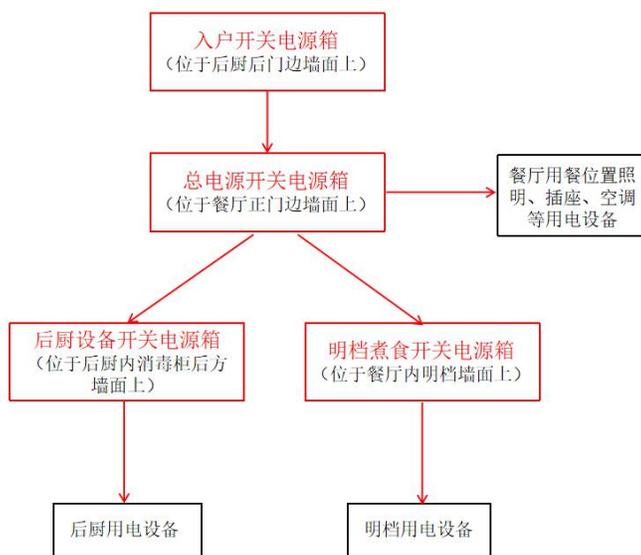
图 18 电源路径示意图

1. 店铺入户电源位于店铺后厨，电源采用三相四线制供电（包括L1、L2、L3三相火线、N零线），入户电源经店铺后厨配电箱至店铺门口配电箱，而后至后厨设备用电开关箱，并由后厨设备用电开关箱

分配 4 路供电至后厨用电设备, 分别经 4 个开关控制消毒柜、电饭锅、电磁炉, 照明。其中消毒柜线路、电饭锅线路、电磁炉线路均设置漏电保护器。整个店铺设置一根 PE 线, 档头、餐厅插座、消毒柜、电饭锅、电磁炉等电器外壳经 PE 线接地, 接地极位于店铺后门外部。

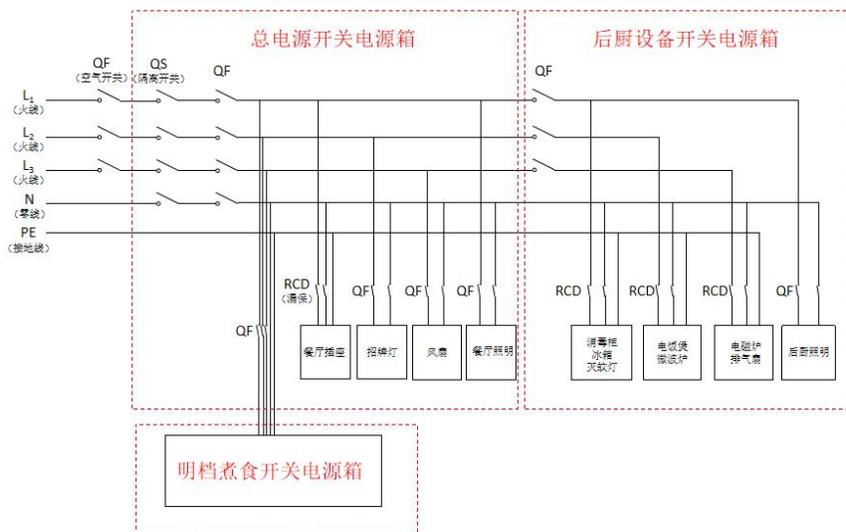
图 19 供配电线路示意图

4. 经检测，消毒柜线路漏电保护器动作灵敏，PE 线接地电阻为 55Ω 。

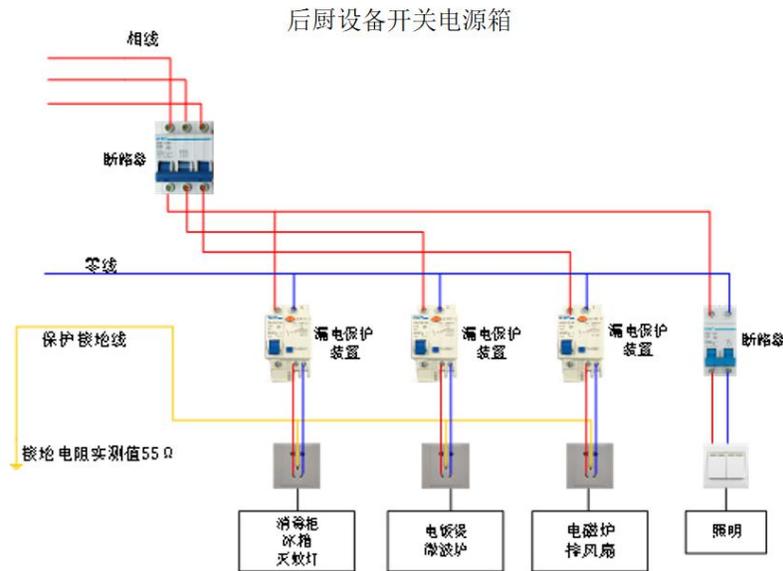
图 20 后厨设备开关电源箱线路及电气示意图

5. 照明线路与消毒柜线路由不同开关控制，但线路同槽敷设，照明线路火线对消毒柜地线漏电，会引起消毒柜外壳带电，但明档、餐厅插座、以及各处照明线路布置复杂且隐秘，无法全部拆开查看。模拟照明线路火线对消毒柜地线漏电试验，消毒柜外壳带电，测量值为 $193V$ ，消毒柜漏电保护装置未动作，由于 PE 接地电阻较大，照明线

路所接的断路器过流保护电流为 16A，未引起过流保护。试验与事发后荔湾供电局报告的事故现场情况一致，因此照明线路漏电致使消毒柜外壳带电。

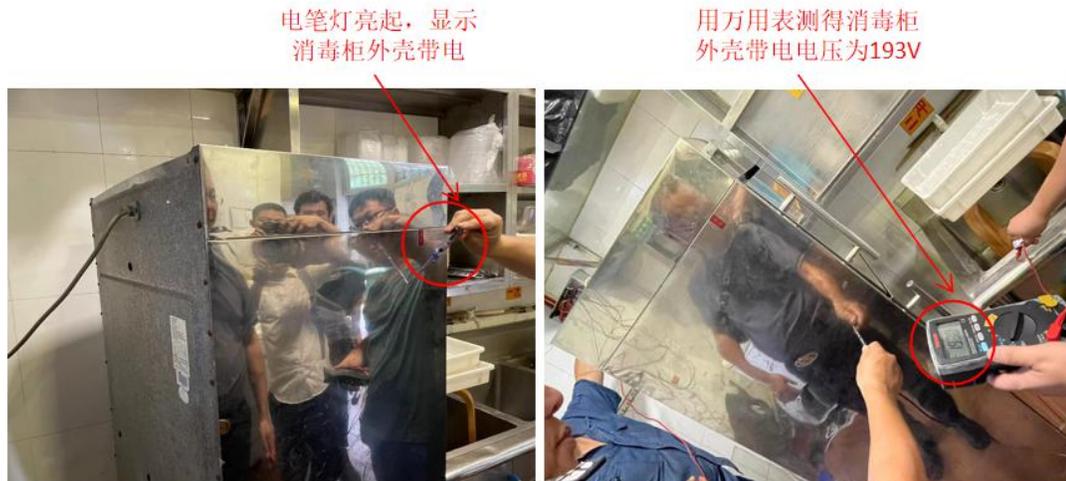
图 21、22 火线短接地线实测

6. 综合分析结论：店铺 PE 线接地电阻大，照明线路火线接地导致消毒柜外壳带电，店铺员工拔消毒柜电源线插头时，消毒柜外壳、员工身体、后厨门框三者形成通路，导致触电。
