荔湾区逢源街“5·24” 一般触电事故调查报告

2021年5月24日下午，广州市荔湾区逢源街荷溪通津二巷25号民房装修时发生一起触电事故，造成1人重伤。

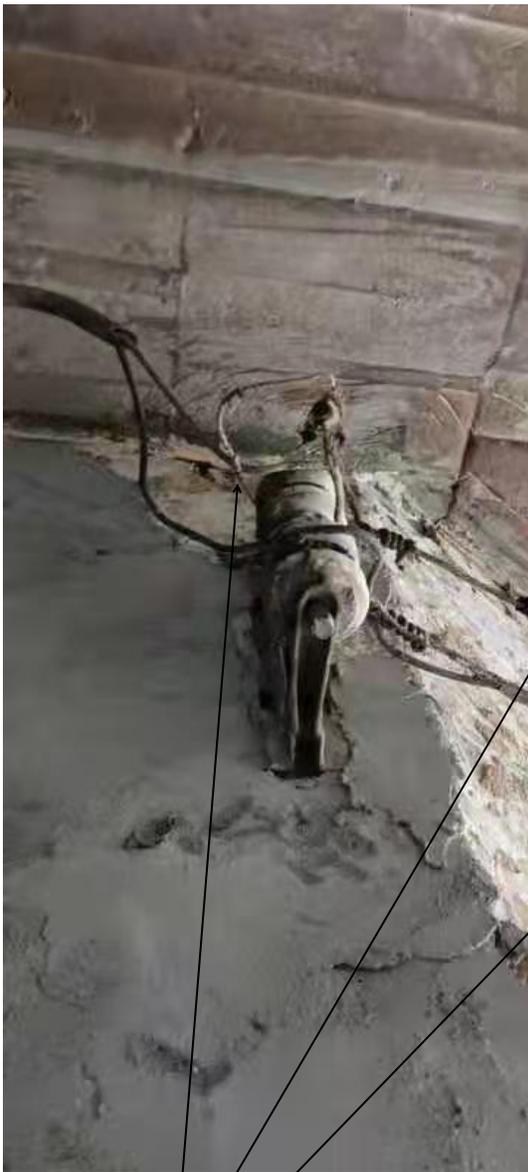
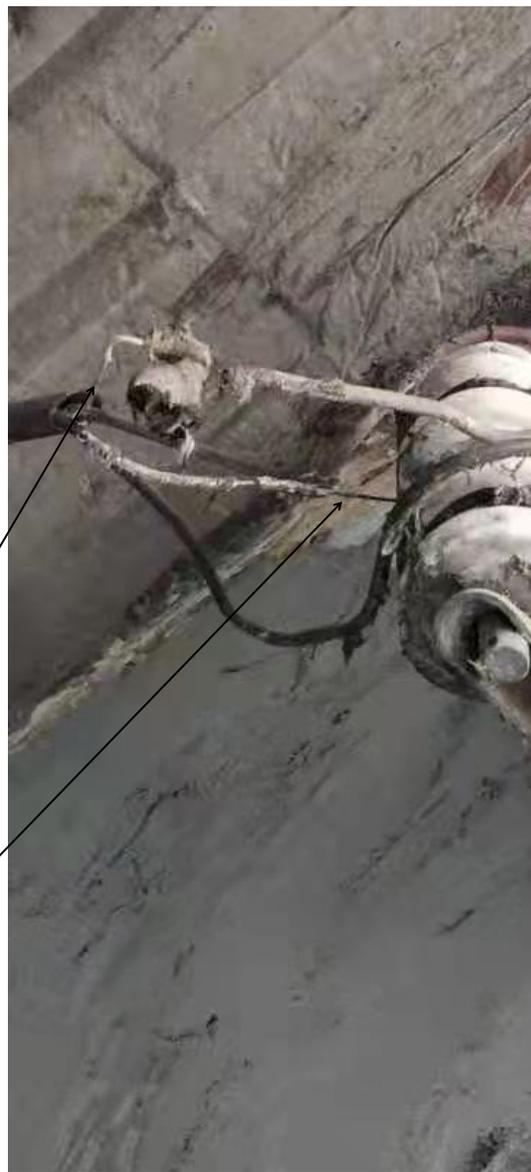
区供电局完成维修后,区应急管理局才接到事故报告,事故现场遭到破坏。执法人员联系伤者家属取得维修前事故现场照片(5月25日拍摄),如下图一图二所示。

照片清晰度不够看不清楚，箭头指向电线疑似露出铜线。调查人员与区供电局荔湾区低压抢修驻点班员谭少亨确认，箭头指向的电线为电表前火线与供电局火线驳接后多余部分。5月27日，谭少亨进行维修，用电笔未检测到有漏电的现象，重新对火线进行驳接并剪去多余部分后，使用绝缘胶布对接火点重新包扎进行加固处理。谭少亨解释箭头指向的电线只是麻布层脱落，绝缘层还在没有问题。剪掉的电线谭少亨带回公司废品仓，已无法找到。调查人员无法核实事发时该处电线是否有露出铜线。

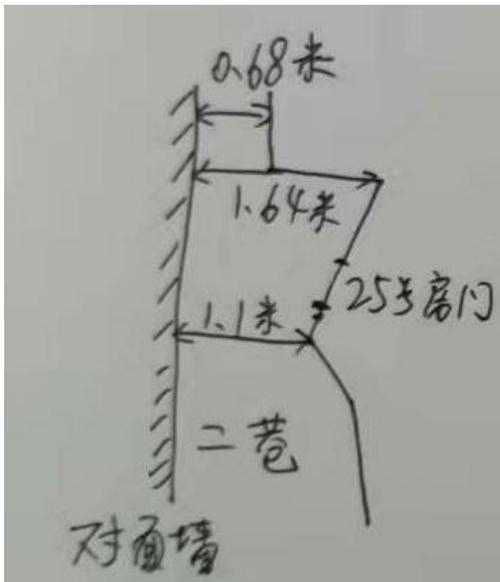
25 号房门口示意图

1、荷溪通津二巷 25 号房首层高度 2.88 米，门口左上角有供电局计费电表和供电局线路街码，供电局电表前线路在街码处驳接，街码距离地面 2.35 米。门口是一条不规则的窄小巷子，街码处墙角距对面墙的距离是 1.1 米，另一边据对面墙距离 0.68 米。

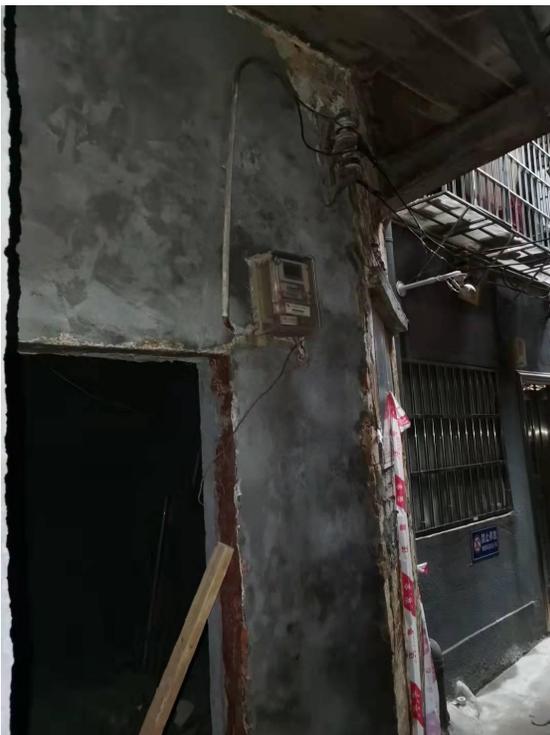
(图五)

2、如图五所示，电表所在墙面已基本完成批荡，只有左上角街码上方尚未完成批荡。如图六所示，街码上、下方均已批荡，街码中间部位尚未批荡，推断吴和平在街码处批荡时触电。

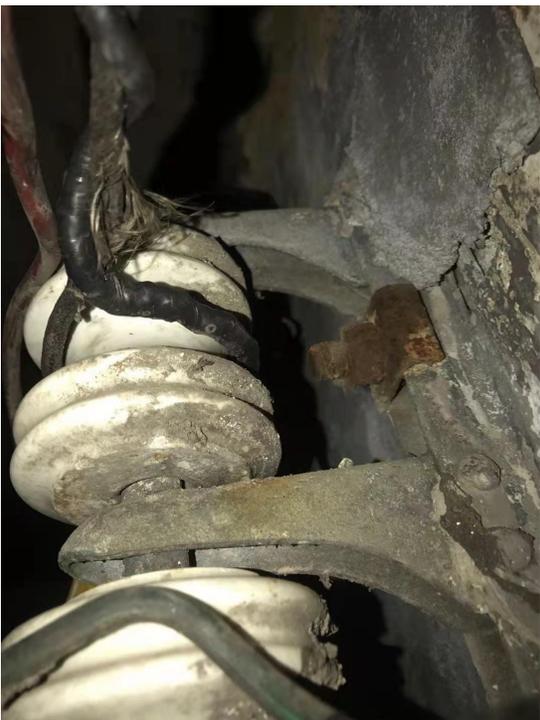
(图七)

3、专家要求区供电局维修工人将5月27日维修时重新包扎的绝缘胶布拆除，发现火线驳接口处麻布脱落如图七所示，使用电笔检测找不到漏电的地方。将该火线从街码处解下来，仔细观察发现驳接口处露出一点点铜线（火线挂在街码瓷瓶上时，驳接口靠近瓷瓶，电笔点不到裸露铜线），用电笔检测显示红色，如图八所示。维修工人解释，以前的绝缘胶布是纤维胶布，用久了会收缩，导致露出一点点铜线；5月27日维修并未改动此处，即事发当日也存在此问题。

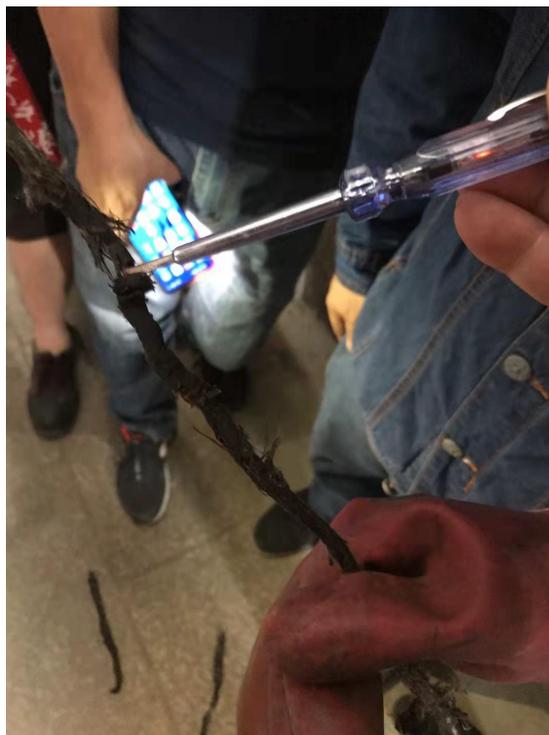
(图八)

2. 供电线路老化，火线驳接口处的纤维绝缘胶布老化收缩，导致露出一铜线，在受潮湿后驳接口处的老化纤维绝缘胶布绝缘性能降低，增加了触电的危险隐患。

（一）广东电网有限责任公司广州荔湾供电局要深刻汲取事故教训，加强安全生产工作。一是要开展一次企业全员警示教育，确保事故教训入脑入心；二是要开展一次安全隐患大排查，重点检查老化供电线路安全隐患；三是要汲取事故教训，完善生产安全事故隐患排查治理制度，细化如何检查各种极端条件下产生的安全隐患；四是加大用电安全宣传力度。
