# 荔湾区冲口街“3·26”一般生产安全事故调查报告

事故工程为广州市中心城区地下综合管廊（沿轨道交通十一号线）工程施工 GLSG-5 标段，包含“5 井 5 区间”，即 28#、29#、30#、31#、32#等 5 个工作井、28#~29#区间、29#~30#区间、30#~31#区间，31#~32#区间，32#~33#区间等 5 个盾构区间，线路全长约 3.6km，标段位于广州市荔湾区芳村境内。建设单位为广州环城地下综合管廊建设投资有限公司，工程总承包单位为中国中铁股份有限公司，本标段施工单位为中铁隧道集团三处有限公司，监理单位为广东建设工程监理有限公司。

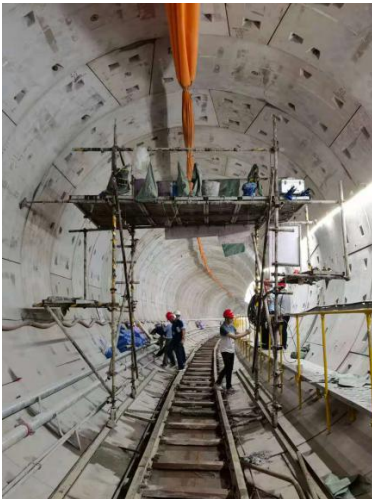
图一：事故地点情况

事故地点在广州市中心城区地下综合管廊五分部 30#—31#区间隧道 765 环处（见下图一），为已成型的盾构隧道管廊。采用扣件式钢管搭设的作业平台，高约 3.5m，有临边防护，上下步级采用焊接于立杆的水平短钢管（见下图二），其下部地面为弧形管片内壁，稍有湿滑。事发地点周边设置有照明灯带，现场作业环境光线亮度适当，通风管悬挂于隧道顶部，隧道内空气状况正常，地面有两条钢轨。盾构区间内无监控视频，无移动通信信号。
