荔湾中南停车设备安装项目  
“5·15”一般物体打击事故调查报告

荔湾区政府事故调查组

2025年7月

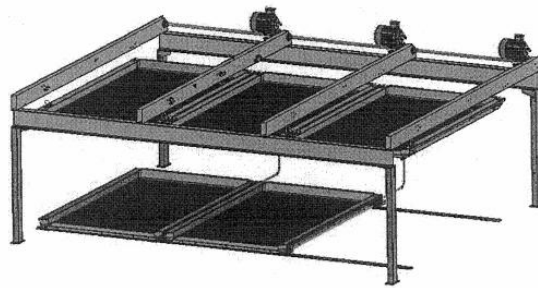
图 1 涉事停车设备示意图

设备的型号为 PSH 型二层,整体长 5800mm、宽 7350mm,高 3600mm,设计最大单板承载重量为 2000kg,最大停车数量为 5 辆,升降速度为 4.0m/min,横移速度为 6.2m/min,主要由框架结构(含四立柱、两横梁、四纵梁)和升降系统(含升降电机、驱动轴、齿轮马达、防坠落装置、上端载车板、横移车板和导轨)组成。

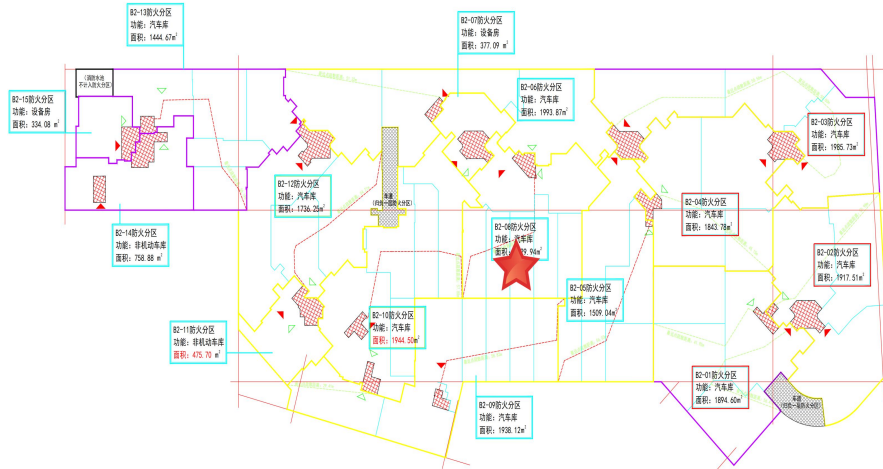
图 2 事故发生地点位置示意图

停车设备。事发前，全部材料已成套放置到各个车位，工人已在车位原地完成 17 套停车设备上框架组的组装，其中 6 套停车设备已完成立柱安装，事故就发生在安装第 7 套停车设备立柱过程中。

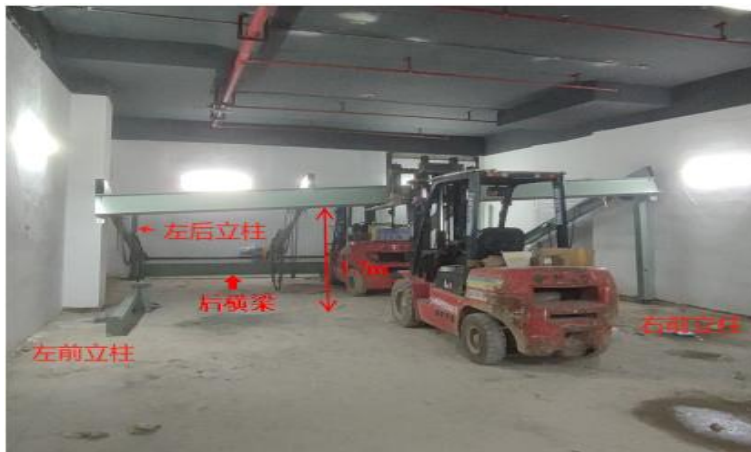
具体事故地点位于地下2F层停车场B2-08防火分区，现场空间高约为4.1m，宽约7.7m，深约为13m。现场左前方、右后方和左后方立柱倒塌，前横梁离地约1.7m高度，后横梁向内侧倒塌，整体框架从外侧向内侧倾斜，四角立柱均未与地上膨胀螺栓进行紧固。叉车呈前后两排分布，内侧叉车距离里侧墙壁约0.8m，距离左边墙壁约3.6m，距离右边墙壁约2.9m。

图5 现场上框架组滑落状态

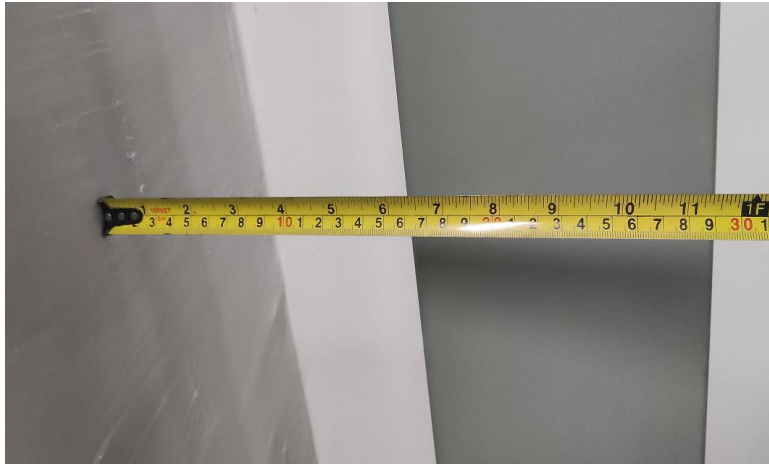
现场测量，后横梁处叉车的货叉总长约 1.2m，因设备框架内侧距离墙壁很近（约 0.3m），内侧叉车只能用货叉的端部举升停车设备框架。

图 6 立柱与墙面距离

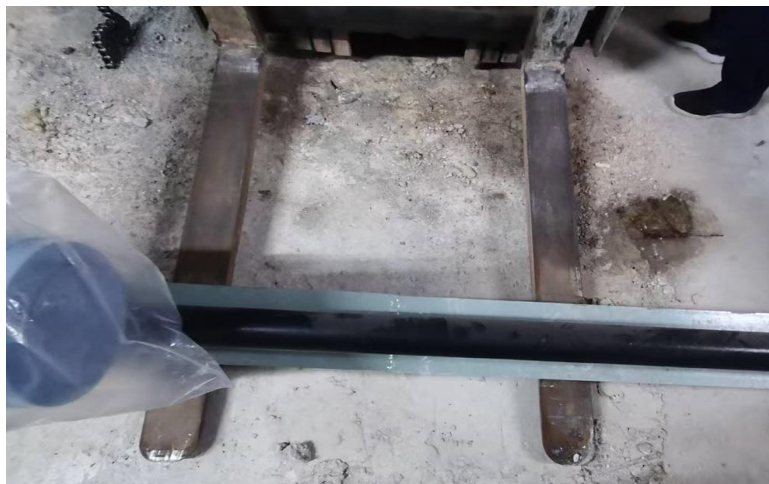
图 7 后横梁位于货叉前端部

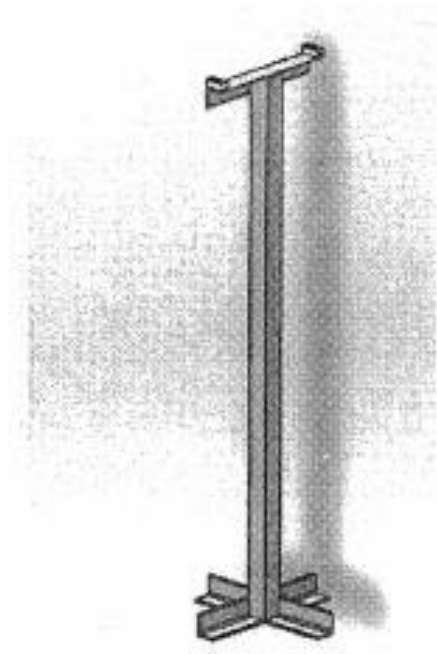
图 8 辅助支架示意图

的方式，上框架组重量为 1456.3kg<sup>[1]</sup>，辅助支架垂直承载为 28.7t，偏心承载力为 2.986t，该方式能够有效防止停车设备上框架组从货叉上滑脱。

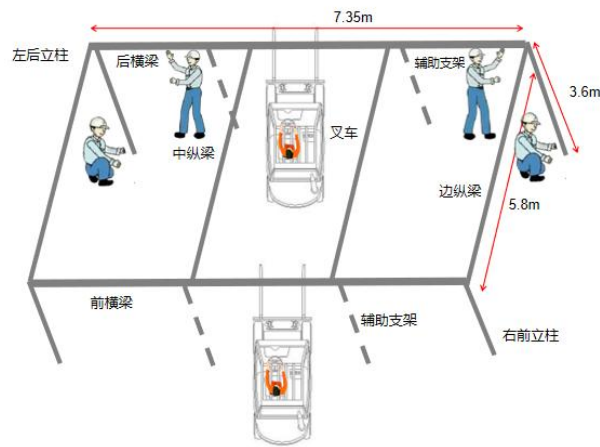
图9 原定安装流程模拟示意图

原定安装流程具体作业步骤为：①放线、安装膨胀螺栓；②前后横梁、纵梁、驱动轴、电机组装成上框架组；③利用叉车辅助上框架组提升；④放置辅助支架，安装立柱与上框架连接；⑤移走辅助支架，调整上框架；⑥调整升降电机；⑦安装上层载车板、横移导轨和横移栽车板；⑧安装控制系统和连锁装置；⑨试运行；⑩正式运行。

事发当日开展的是第③④⑤步。

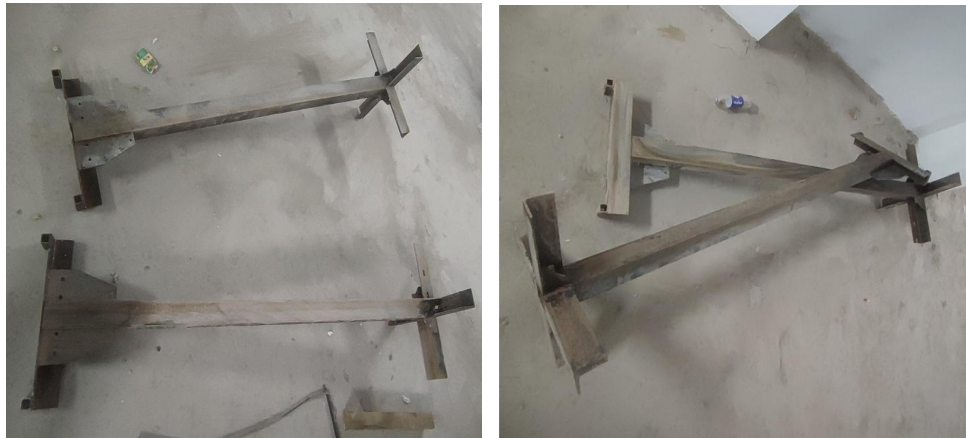
现场勘察时，《机械车位安装安全专项施工方案》中所提及的“辅助支架”，摆放在另一个区域地面上，并不在事发点位内；根据调查，事发当日曾某坚作业班组省略了原定安装流程中“放置辅助支架”步骤<sup>[1]</sup>。

图10 辅助支架（共四个）摆放在另一个区域地面上

综上所述，机械停车设备框架安装过程中，未严格按照施工方案施工，在使用叉车升举上框架组时未使用“辅助支架”支撑横梁，工人在未放置“辅助支架”的情况下进入上框架组下方作业，上框架组滑脱叉车货叉后坠落，工人躲闪不及遭受了滑脱框架的物体打击。

导致本起事故发生的直接原因是：工人在未放置“辅助支架”的情况下<sup>[5]</sup>进入停车设备上框架组下方作业，上框架组滑脱致使工人遭受物体打击。
