荔湾花地广建白鹅潭项目
“6·23”一般起重伤害事故调查报告

荔湾区政府事故调查组

2025年8月

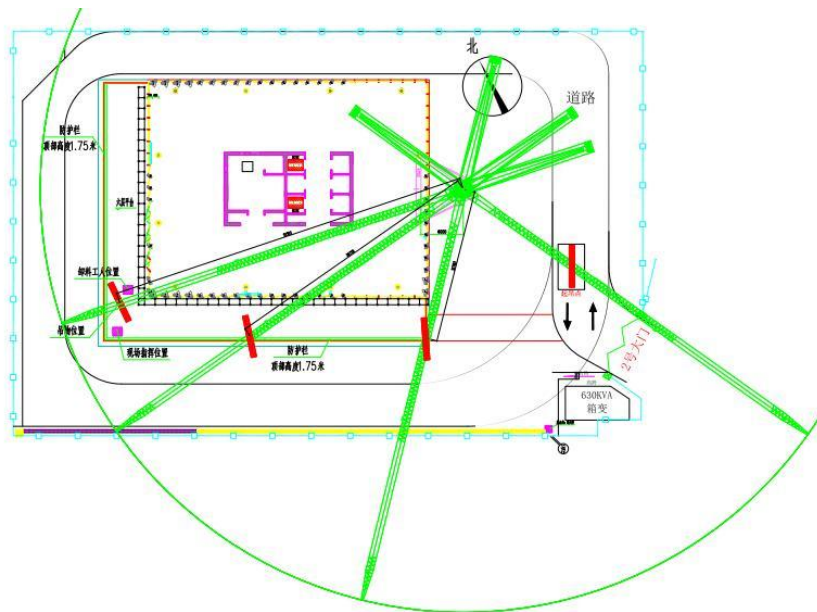
图2 第二吊铝型材吊运轨迹模拟图

17 时 12 分许，塔式起重机吊起第二批铝型材，当第二吊铝型材上升至底部距离裙楼六层屋面约 2 米高度时，通过操控塔吊起重臂小车变幅以及转动起重臂，使货物进入建筑物裙楼六层屋面范围并向着裙楼六层屋面西南角方向转去，深圳源和鑫工人凡某林^[2]在第二吊材料卸料位置配合材料就位、解钩等工作。

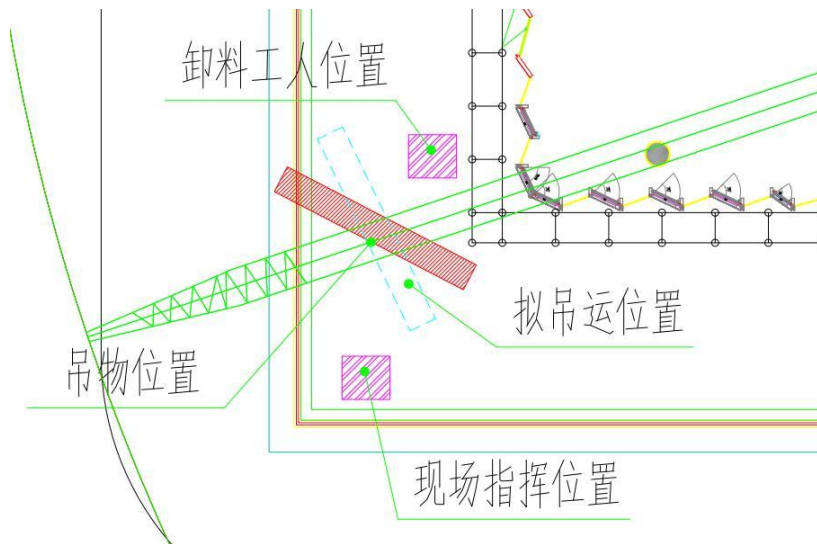
图3 第二吊铝型材空中摆动示意图

17时15分，铝型材在空中摆动后一端底部高度恰好与裙楼六层屋面西南角处定型化护栏顶部高度持平而被托住，第二吊铝型材重量落在内侧吊带上，随后吊装带环眼处断裂。散落的铝型材将擅自靠近货物的凡某林以仰卧姿势压倒受伤在地。

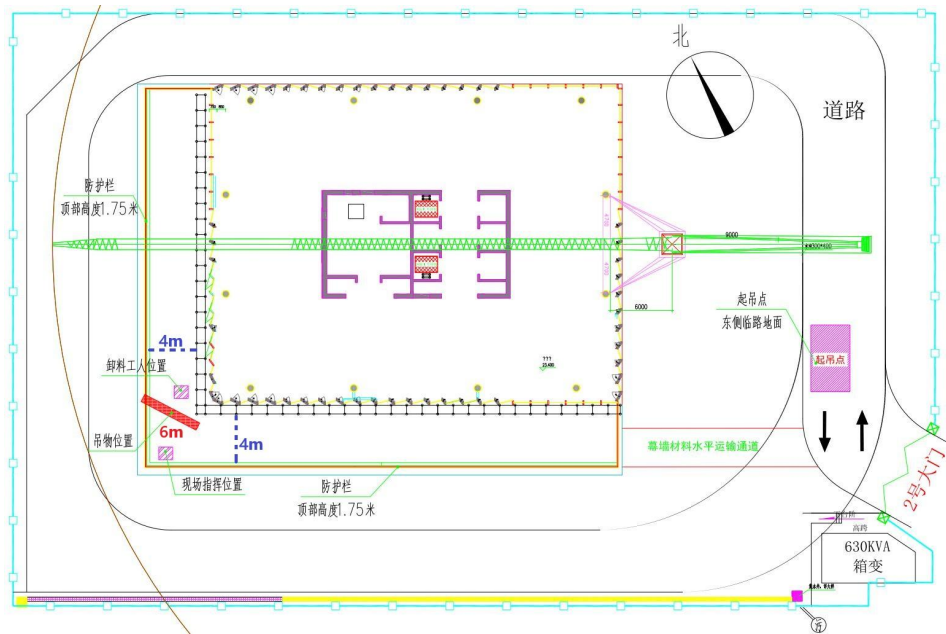
图4 事发现场位置示意图

事发现场位于在建建筑物裙楼六层屋面西南角，裙楼屋面外脚手架与反坎之间净宽仅4米宽，场地狭窄导致6米长铝型材无法横着下放就位；裙楼屋面距地高度为24.2米，四周混凝土反坎上均安装好定型化金属防护栏杆，防护体系顶部距地约为1.75米。

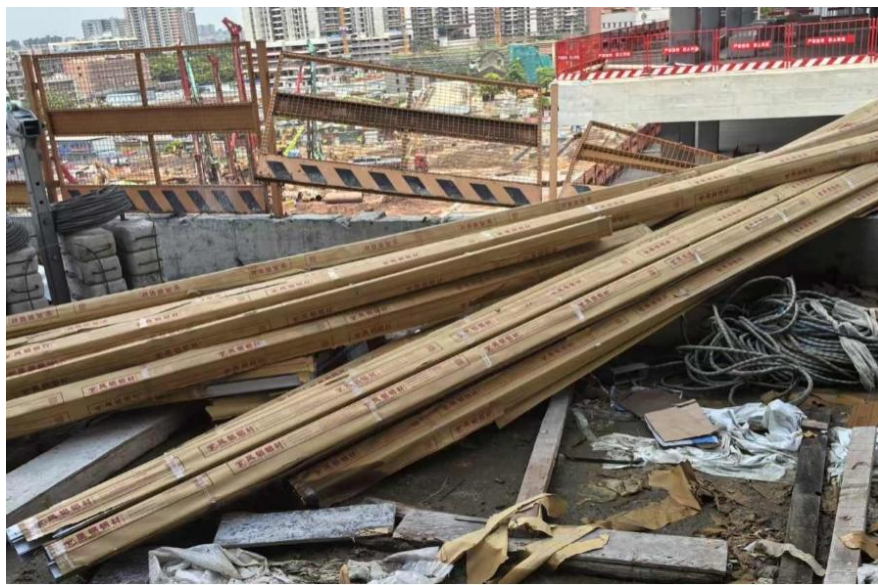
图6 铝型材散落现场

现场铝型材呈扇形散落，3幅防护栏被压倒，其他防护栏未破损。

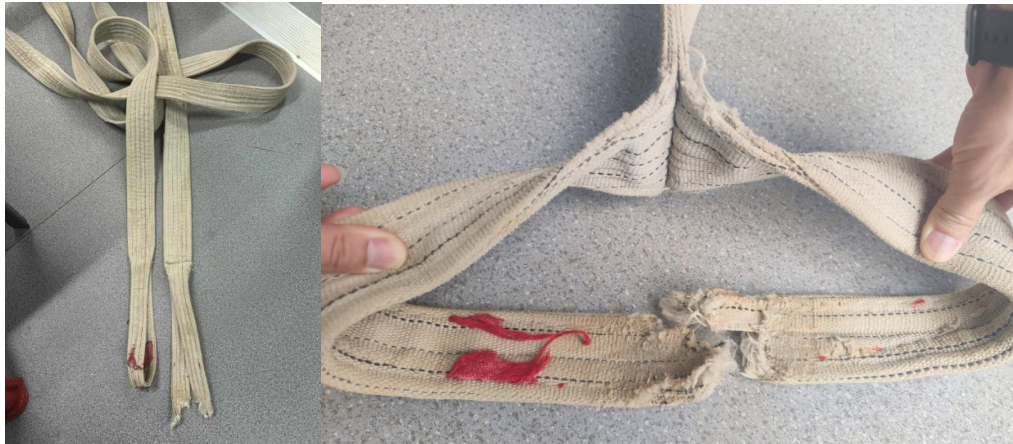
图 11、12 吊装带断裂环眼

事发材料使用两根相同吊装带^[1]，长 8m、吊物处宽度 100mm，两端的系索环眼处宽度 50mm、厚度 10mm，额定载荷 3 吨。事发断裂吊装带的断裂部位为一边系索环眼，吊装带另外一边系索环眼未断裂；另一根吊装带没有断裂。

事故发生后，经把发生断裂的吊装带委托中钢集团郑州金属制品研究院股份有限公司国家金属制品质量检验检测中心^[1]进行破断力检测，结果显示吊装带未断裂的系索环眼的破断力为 4.27 吨，大于额定承载力，由于无法检测已断裂系索环眼的破断力，且考虑到第一吊曾顺利完成，该吊装带应按额定荷载 3 吨作为破断力特征值。

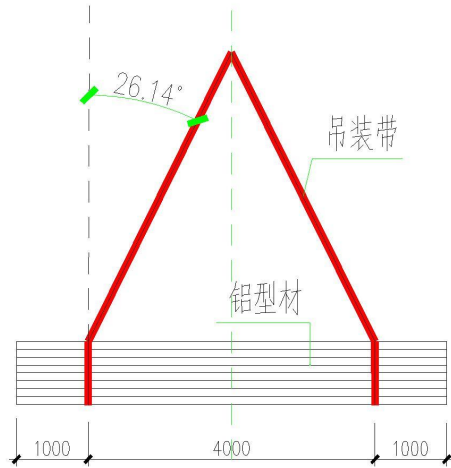
图 14 两肢吊索吊装工况示意图

两次铝型材均采用两肢吊索吊装方式，同时两侧每一肢吊索采用可有效防止物品滑落、确保吊装过程中的稳定性的扼圈式捆绑方式，捆绑吊物的两根吊装带长度一样、捆绑方式一样，可以确保吊起吊物时保持平衡。根据《编织吊索 安全性 第 1 部分：一般用途合成纤维扁平吊装带》相关^[2]标准，可知该吊运方式工作极限荷载系数 M_1

为 1.12, 计算可得该吊运方式极限工作总载荷 $T_1=3.36$ 吨, 大于该次吊运铝型材最不利工况时极限荷载 $T_{\text{极限}}=2.915$ 吨。

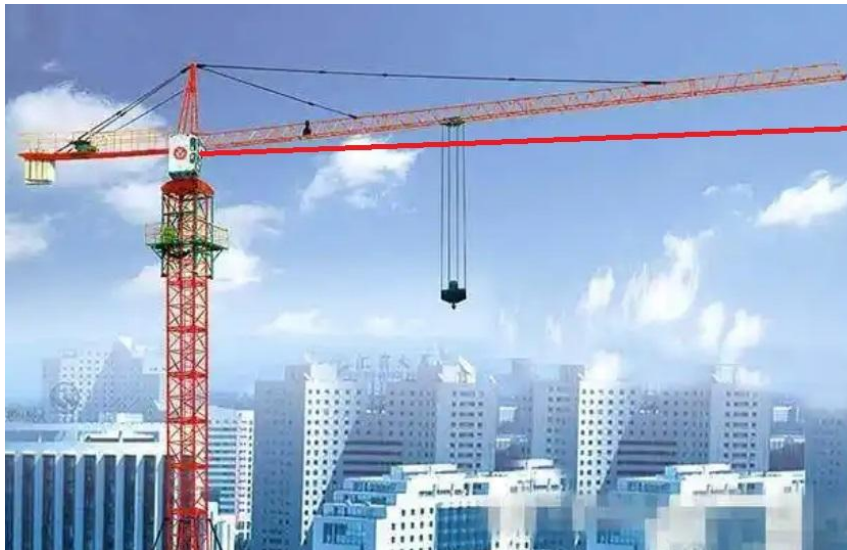
图 16 塔吊在空载时状态示意图

1. 事发时，由于塔吊起重臂与塔身夹角存在随着小车幅度变化而变化的正常现象，造成吊运过程中铝型材距离裙楼六层屋面高度发生变化。

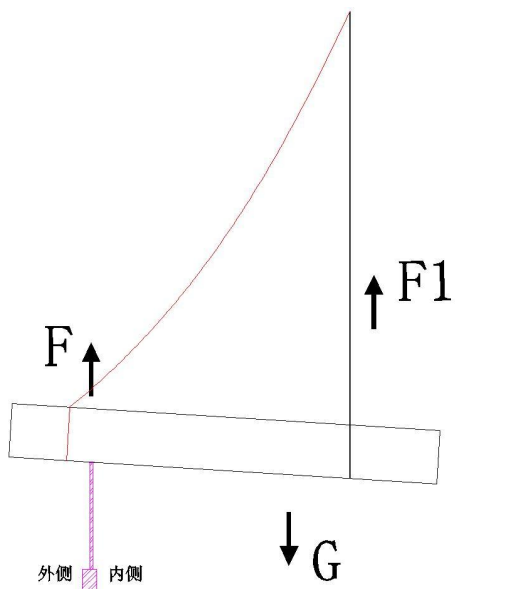
图 18 铝型材落在护栏上的受力示意图

在到达事发处时，铝型材跟随大臂摆动因惯性加上阵风影响而晃动，导致铝型材一端压在防护栏杆上，此时铝型材外侧完全落在裙楼六层屋面西南角处定型化护栏上并形成“外高内低”的不平衡受力姿势。

该不平衡受力姿势，在实际上将铝型材由两肢吊索吊装方式变成了单肢吊索扼圈式提升方式，工作极限荷载系数 M_2 变化为 0.8，此时吊装带极限荷载 $T_2=2.4$ 吨，同时小于最不利工况时极限荷载 $T_{\text{极限}}=2.915$ 吨和铝型材重量 2.65 吨，导致吊装带系索环眼处断裂。

因此，事发时铝型材一端落在定型护栏时造成两肢吊运吊装带处于不均衡受力状态，对单侧吊装带产生瞬间加载、增加受力的问题，超过了吊装带的承载极限，造成吊装带系索环眼断裂引发事故。
