荔湾彩虹西外学校临建拆除项目 “7·3”一般高处坠落事故调查报告

荔湾区政府事故调查组

2025年9月

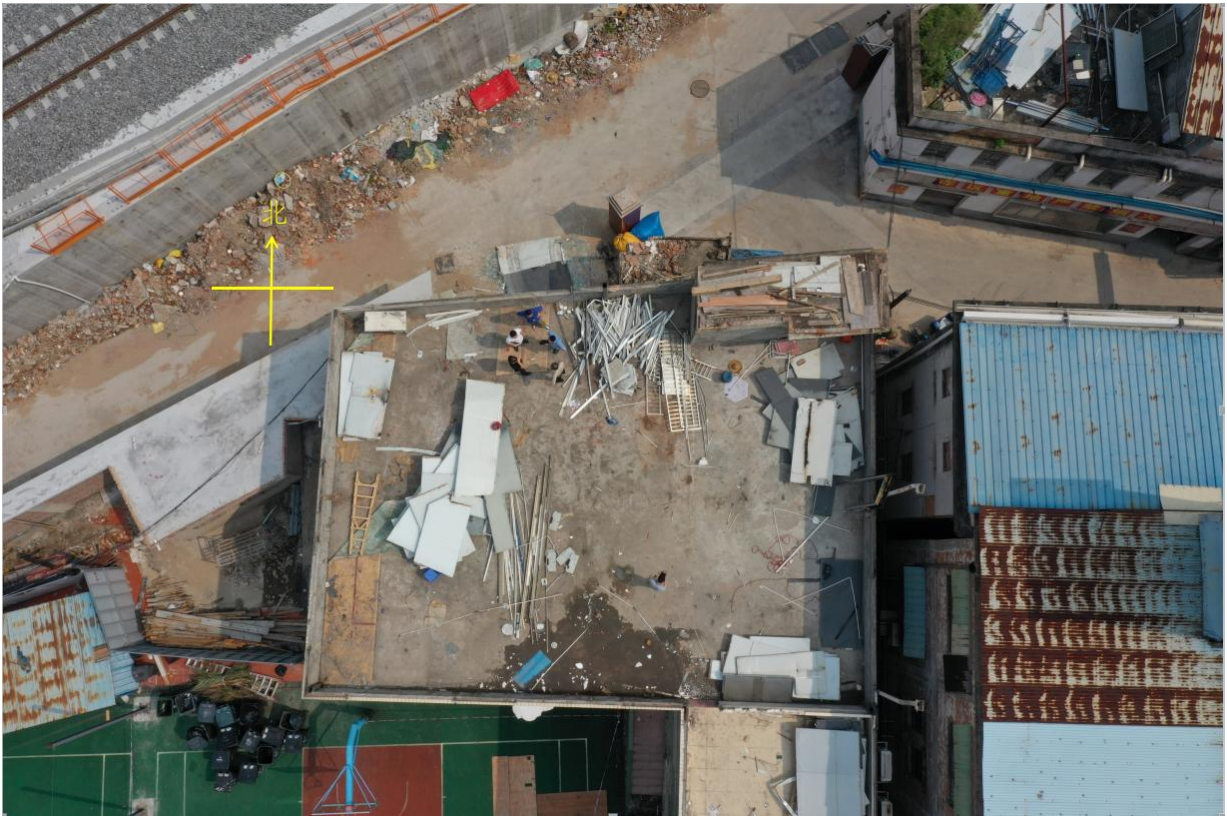
图1 事发体艺楼俯视图

1. 发生高处坠落事故的体艺楼为一栋建于1995年、结构层数为两层、建筑物高度（不含女儿墙）约为6.9m、总建筑面积约为496m²的钢筋混凝土结构建筑物。

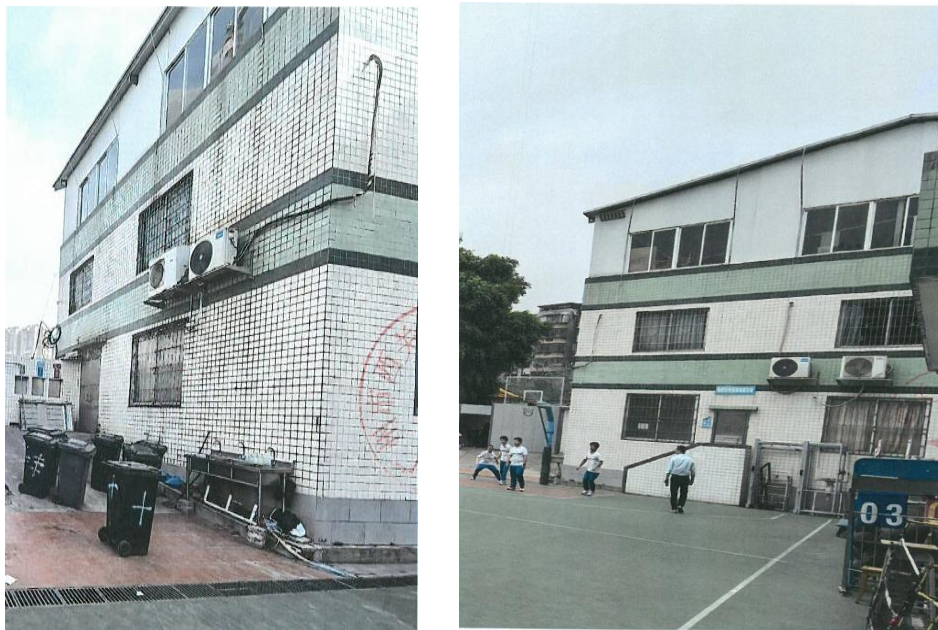
图 4、5 体艺楼三楼临建仓库未拆除前样貌

2. 体艺楼三楼的临建仓库，面积 324.07 平方米，为一层钢结构简易板房，外墙与斜屋面采用彩钢夹芯板搭设而成，外墙上铝合金推拉窗。

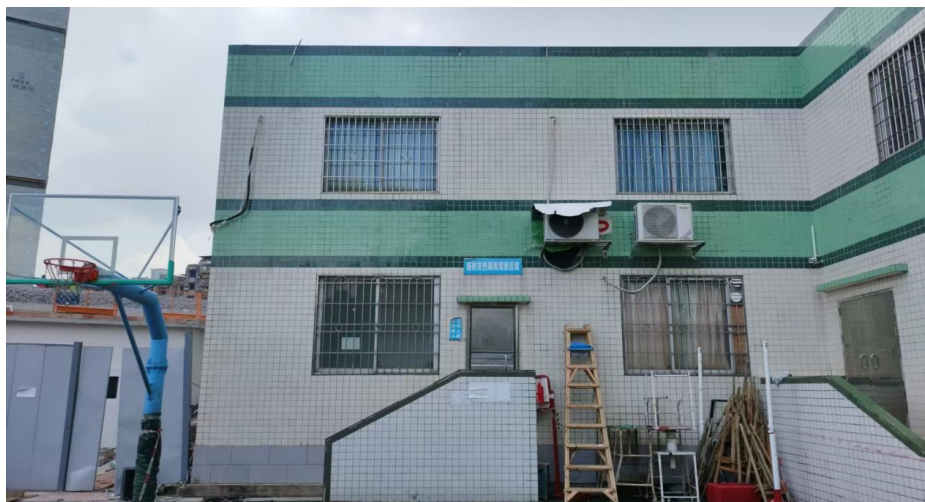
图 6 事发时体艺楼南立面

3. 事发时，三楼临建仓库的顶棚和围边已经拆除完成。三楼屋面有一圈女儿墙，高度为 880mm。

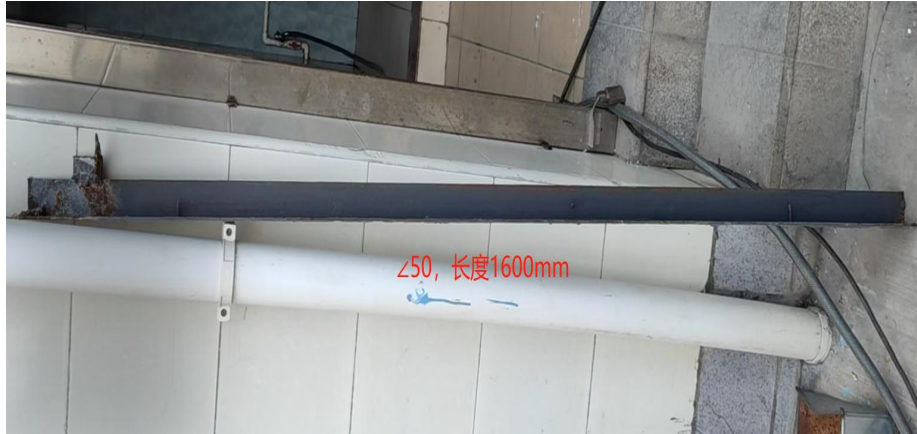
图8 事发时抛掷的角钢

17时10分，张某伟正在三楼北侧往车厢内抛掷一根角钢时，为了把角钢抛掷到靠近车头位置，因动作幅度过大，被抛掷的角钢端头短角钢挂住衣服，失稳坠落至一楼地面。

4. 根据现场目击工人指认，专家组找到工人张某伟发生坠落时所抛掷一根 $\angle 50$ 角钢，测量确认角钢长度为 1600mm，角钢一端焊有约 30mm 长的短角钢，呈 7 字状，角钢重量约为 5kg。

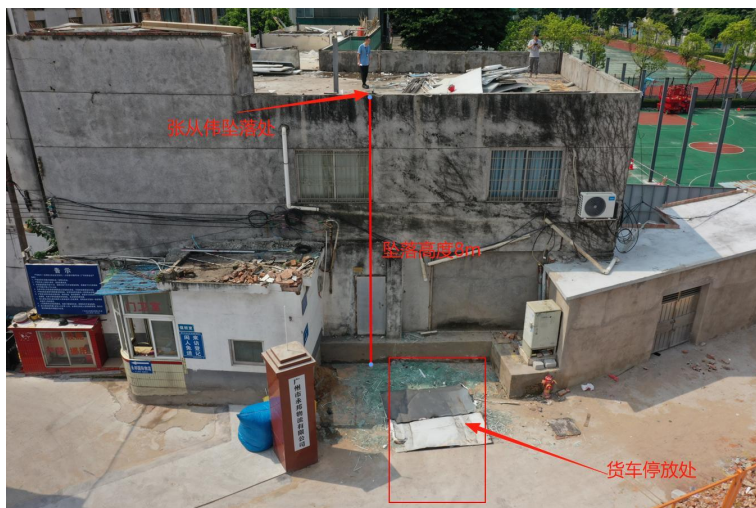
图9 工人坠落位置以及车辆停靠位置情况图

5. 根据现场目击工人描述，工人张某伟是探身到屋面墙体外侧抛掷角钢到货车车厢内时发生坠落，根据现场勘察、货车司机与目击工人描述，专家组推断出发事前工人张某伟为了把角钢抛掷到靠近货车车头位置车厢时，因动作过大，被抛掷的角钢端头短角钢挂住衣服，从而失稳坠落。

经调查认定，事故的直接原因为：工人张某伟在高处作业时违规抛掷建筑材料^[2]且未佩戴安全带^[3]。
