荔湾中南墙体“8·11” 一般坍塌事故调查报告

荔湾区政府事故调查组

2025年9月

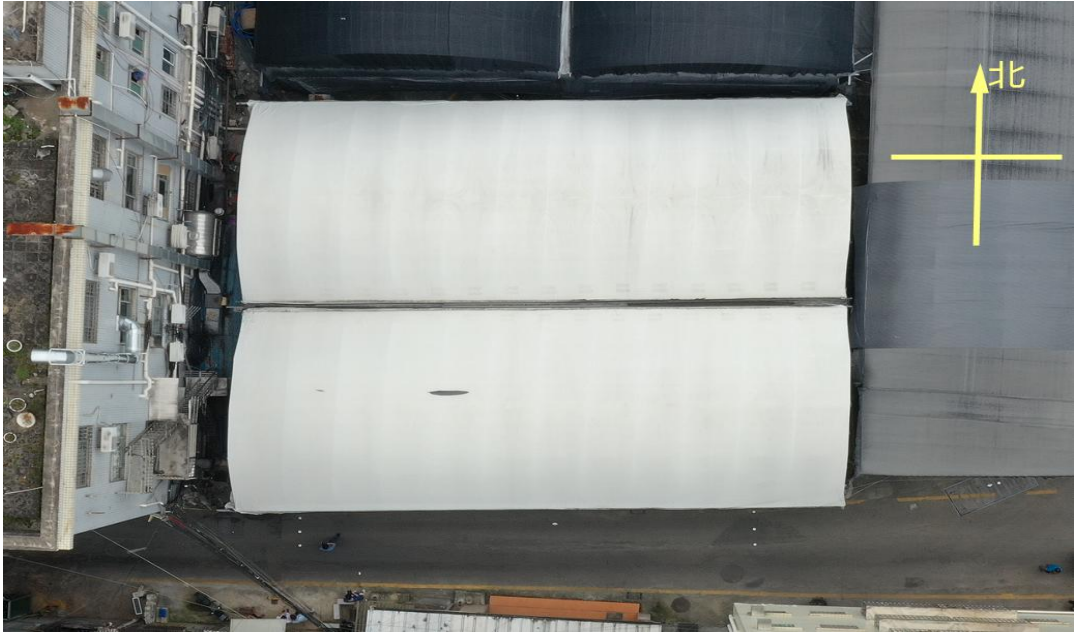
图 1 事发建筑俯视图

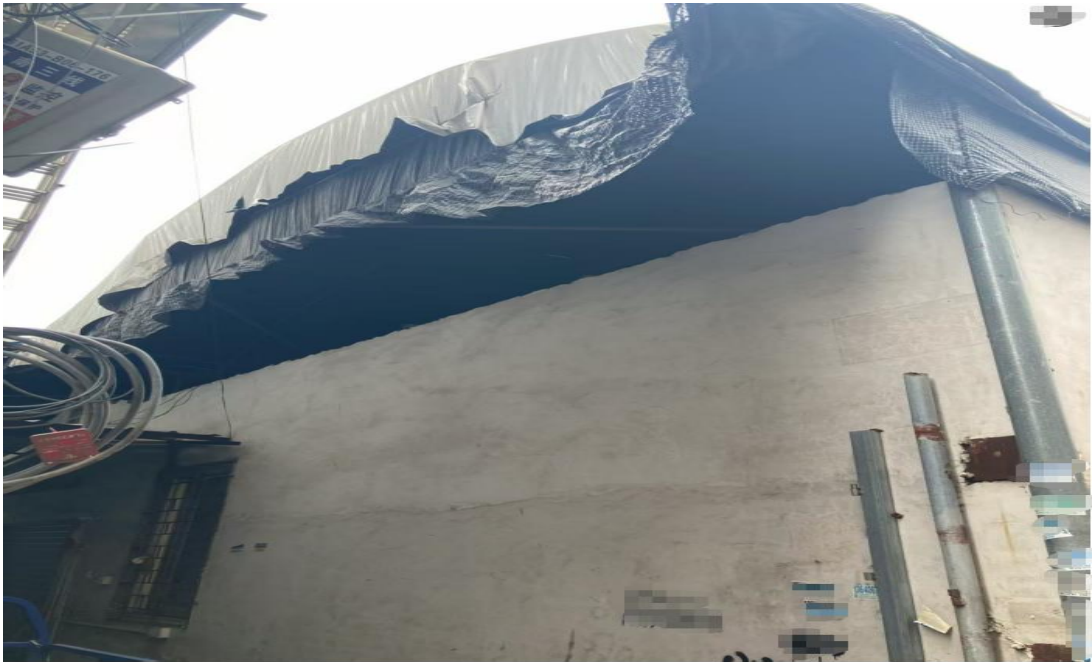
图 2 事发建筑左侧视图

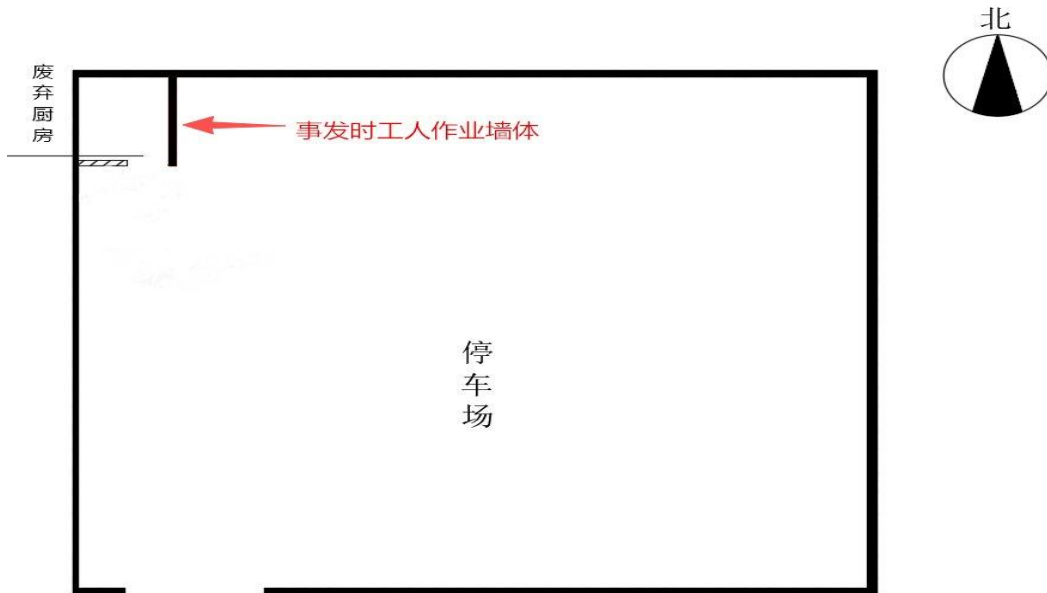
图 3 事发建筑内部情况图

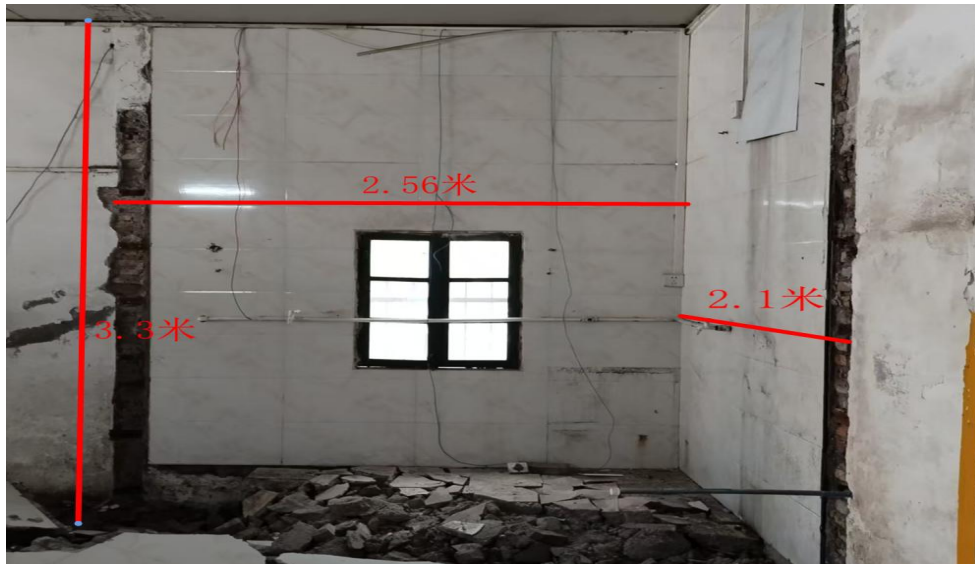
2. 事发位置位于建筑物内西北角厨房处，厨房长约 2.56 米、宽约 2.1 米、墙体高为 3.3 米，占地面积约 5.4 平方米，用红砖砌筑的墙体加瓷砖饰面层厚度为 150mm。

图 4 事发厨房情况图

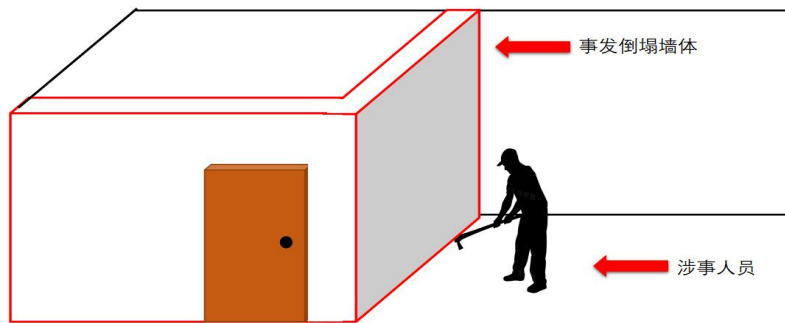
3. 事发时，工人对厨房南北向砖墙采取先砸底部的方式进行拆除，该砖墙高度为 3.3 米、厚度为 150mm。事发时，工人抡起锤子砸到墙体下半部约 1 米高处致使墙体下部松动，上部墙体失去支撑引发倒塌并砸中工人。

图 5 事发作业情况示意图

经调查认定，事故的直接原因为：工人**张某辉**在人工拆除墙体时违规采取从底部掏掘墙体的方法^[1]，且未佩戴安全帽^[2]。

^[1]《建筑与市政施工现场安全卫生与职业健康通用规范》GB 55034-2022 第 3.5.14 条第 2 款规定“人工拆除作业时，作业人员应当在稳定的结构或专业设备上操作，水平构件上严禁人员聚集或物料集中堆放；拆除建筑墙体时，严禁采用底部掏掘或推倒的方法。”

《建筑拆除工程安全技术规范》（JGJ147-2016）第 5.1.3 条规定“当人工拆除建筑墙体时，严禁采用底部掏掘或推倒的方法。”
^[2]《建设工程安全生产管理条例》第三十三条“作业人员应当遵守安全施工的强制性标准、规章制度和操作规程，正确使用安全防护用具、机械设备等。”

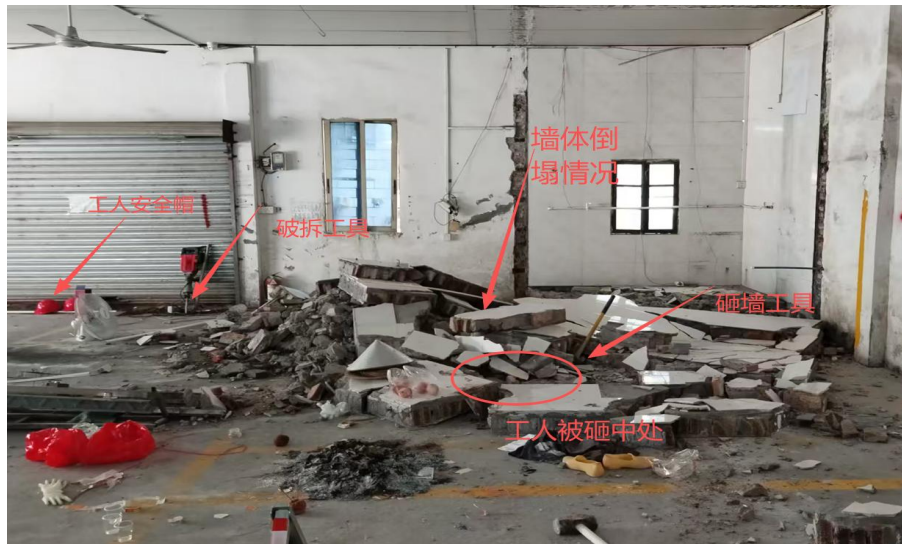
图 6 事发墙体倒塌情况图

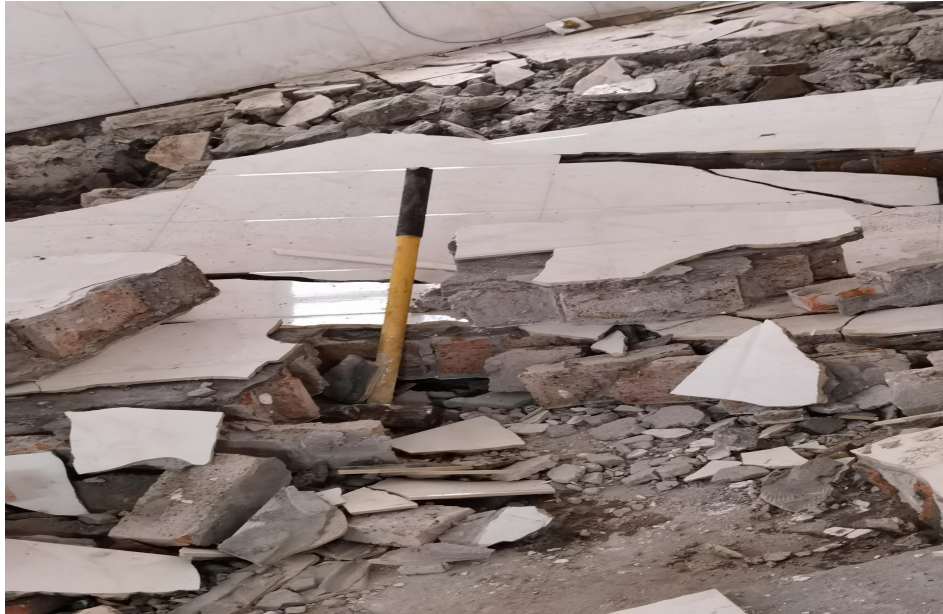
4. 事发时工人使用的砸墙工具是分体八角锤，锤子黄色手柄长80CM，手柄末端外套黑色防滑胶套。

图7 事发时工人使用的砸墙工具
