# 荔湾金花自建房维修工程“8·21” 一般高处坠落事故调查报告

荔湾区政府事故调查组

2025年10月

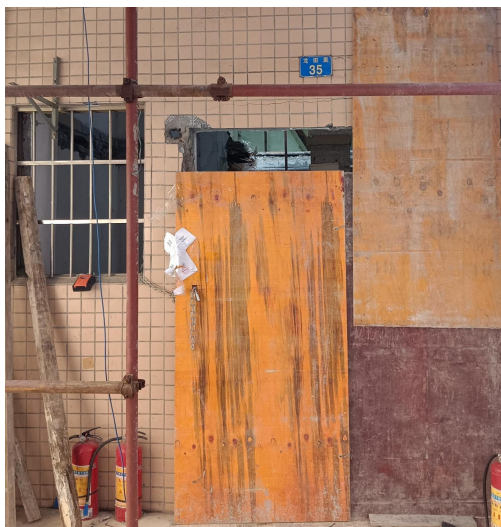
图 1 事发民房正门立面图

1. 勘察可见，龙田里 35 号自建房为一栋前厅后房、结构层数为两层、墙体为砖砌体、屋面为钢筋混凝土金字结构加盖复古瓦的砖混结构建筑物。该建筑物高度约为 6m、建筑物投影长度约为 14.6m、建筑物投影宽度约为 3.5m、总建筑面积约为 96 m<sup>2</sup>。

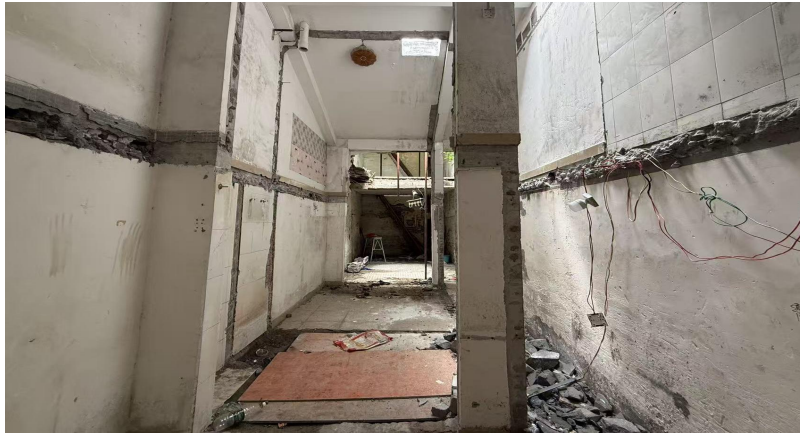
图3 民房阁楼拆除情况

2. 事发前，前厅阁楼、旧瓦屋面已经拆除完成，后房阁楼、旧瓦屋面未拆除，前厅与后房之间有一个采光井，采光井处没有防坠网等安全防护措施。

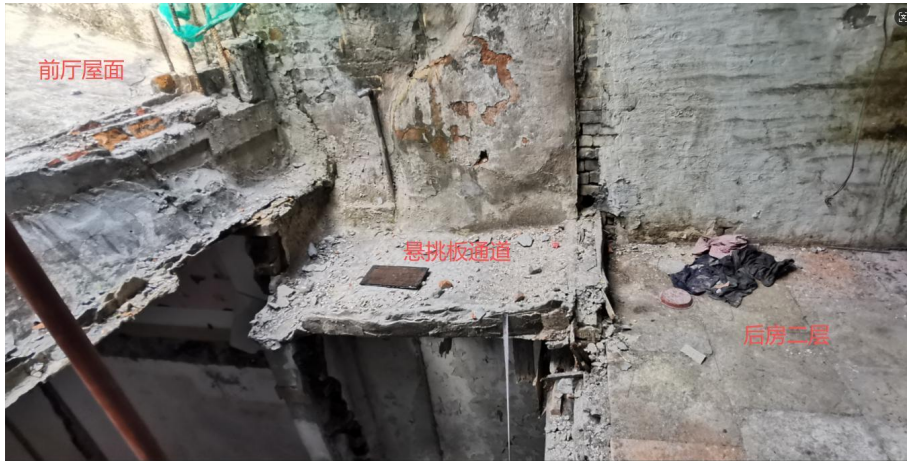
图5 采光井通道板情况

3. 勘察可见，后房阁楼与前厅屋面之间有一块横跨采光井的通道板，通道板边没有临边防护设施。

事故调查组根据调查中发现的物的不安全状态和人的不安全行为，认定本起事故的直接原因是：**采光井处未设置防护网等安全防护设施<sup>[2]</sup>，工人石某在采光井临边行走时未佩戴安全带<sup>[3]</sup>。**

（一）以主体责任为载体，提高企业安全意识。一是亚寒公司要及时在施工现场设置符合行业强制性规范的安全防护设施，从源头上遏制事故；二是亚寒公司要切实履行好自身安全生产主体责任，改聘有资质的人员担任项目负责人，严格依照相关法律法规组织管理好自建房维修工程后续工作；三是房屋产权人要自觉学习《中华人民共和国安全生产法》等相关法律法规，杜绝以包代管，督促亚寒公司依法依规组织施工。

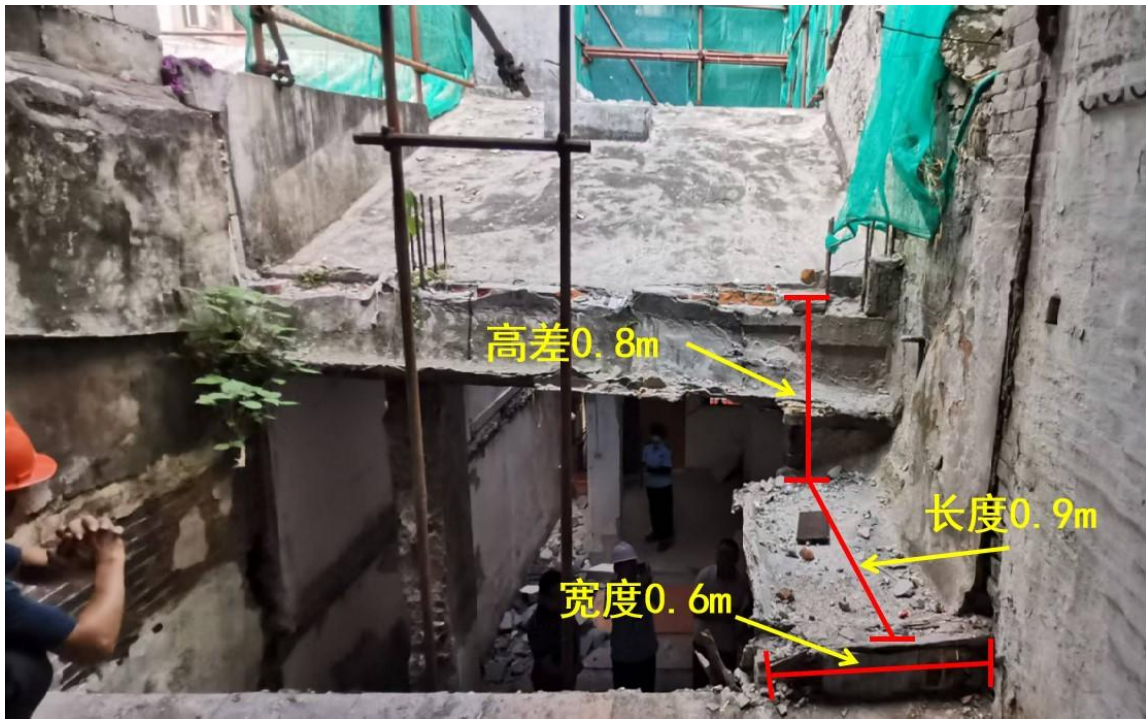
图6 采光井通道板尺寸

4. 根据工人描述,工人石某从前厅屋面通过通道板步行到后房阁楼拿安全帽和手套时不慎跌落。勘察可见,横跨采光井通道板的长度约为0.9m,通道板宽约0.6m,通道板面与前厅屋面存在约0.8m高差且没有设置正常登高梯道和防滑措施,人员上下存在滑落风险。

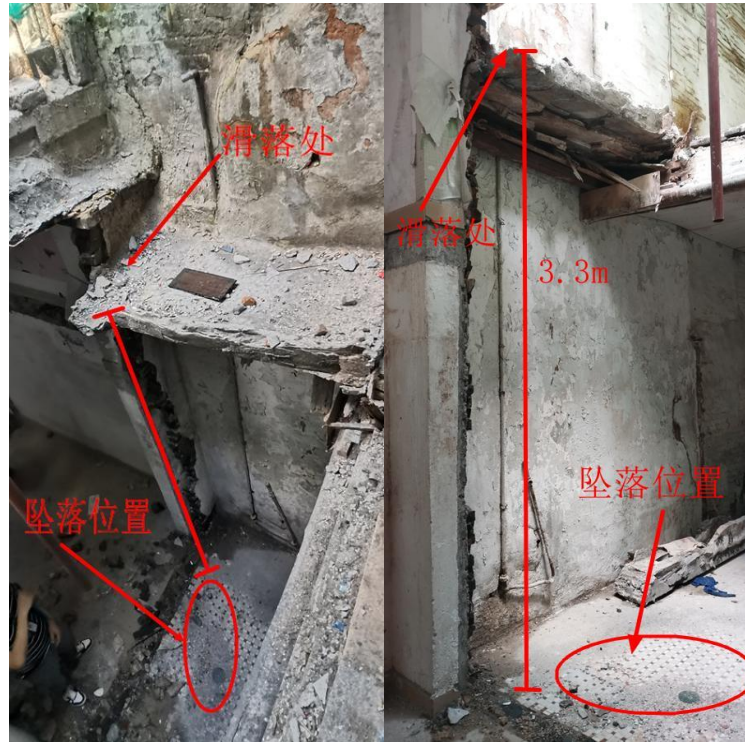
图7 坠落点位情况

5. 根据工人描述，伤者坠落后位置位于通道板面正下方。坠落高度 3.3m。
