荔湾茶滘“7·26”生产经营性 一般道路交通事故调查报告

荔湾区政府事故调查组

2025年11月

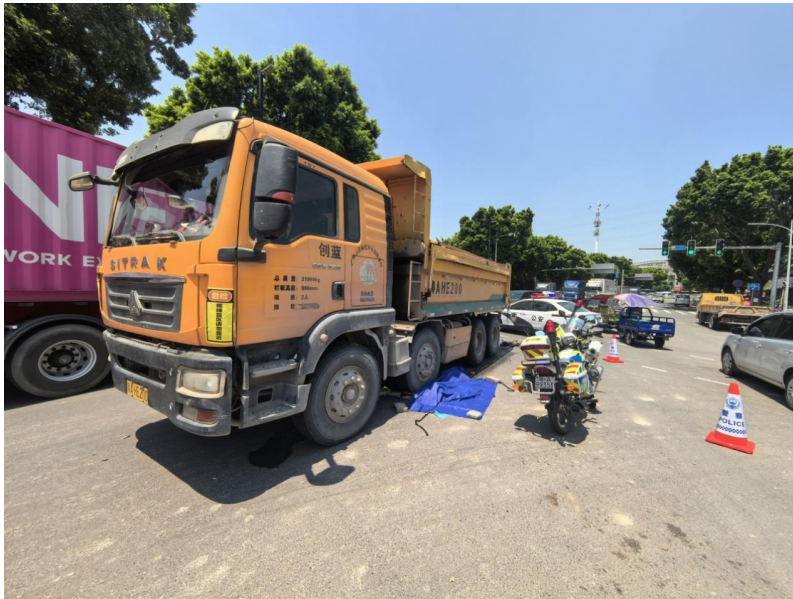
图 1 事故肇事车辆照片

量为 34000kg，该车整备质量为 15500kg，核定载质量为 15370kg，超载质量为 3130kg，超过核定载质量比率为 20.36%。

(2) 经广东安盈痕迹司法鉴定所鉴定，车辆制动性能不合格，转向性能合格，事发时的行驶速度介于 12.0km/h 至 15.0km/h 之间。

2. 运营车辆日常维保不到位^[2]。未加强对肇事车辆的维护和检测，未及时发现肇事车辆存在机件不符合技术标准的问题。

一是创蓝公司要深刻汲取事故教训，组织全员开展教育警示培训会，同时紧贴道路运输行业实际，落实好安全生产教育考核各项步骤，强化行车盲区安全教育，切实提高驾驶员的安全意识。二是创蓝公司要切实加强对运营车辆的管理，完善运营车辆技术和日常管理档案，进行经常性维护、保养，并定期检测，采取强有力手段确保车辆符合国家规定的技术标准。三是鼎盛公司要进一步完善并严格落实货物装载工作制度，严格落实源头管理、教育培训、隐患排查等法定职责义务，杜绝类似行为再次发生。

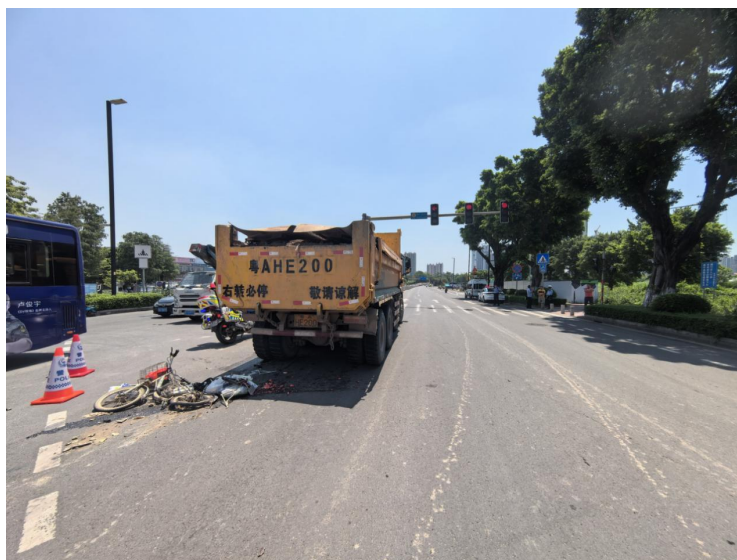
图 2 事故现场照片

事故现场位于广州市荔湾区穗盐路葵蓬路东 3 米，为穗盐路与葵蓬路交汇形成的四枝分叉路口，其中穗盐路呈东西走向，葵蓬路呈南北走向。有机动车信号灯和人行横道信号灯控制，路口内设置有非机动车过街通道。沥青路面，平坦干燥，视线清晰。

事故调查组根据《道路交通责任认定书》和专家组意见，经综合分析研判，认定本起事故的直接原因是：李某星驾驶重型自卸货车在右转弯通过没有方向指示信号灯的交叉路口时，未让直行的车辆先行^[1]，与邓某妹发生碰撞，导致邓某妹当场死亡。
