荔湾石围塘民宅装修工程“9·3” 一般触电事故调查报告

荔湾区政府事故调查组

2025年11月

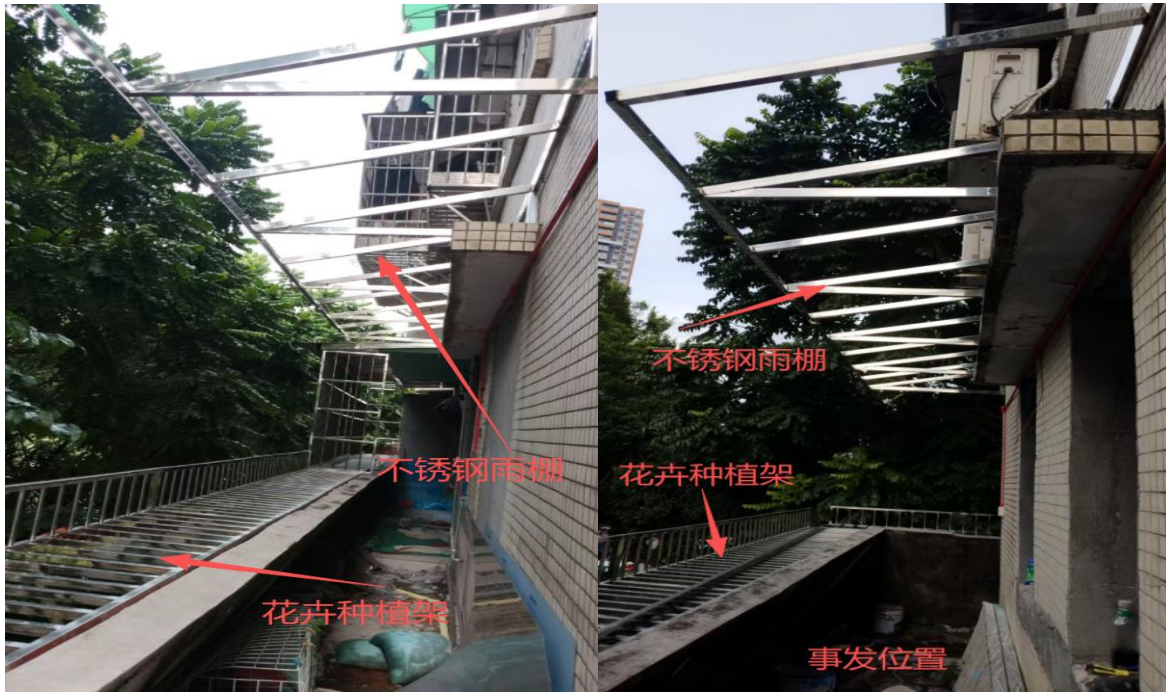
离地面约 2730mm，宽度为 1100mm，长度与通道等长，结构为不锈钢方通焊接成的三角形骨架（直角长边 1100mm、短边 300mm）。

图 4、5 东北侧（左图）及西北侧（右图）阳台不锈钢雨棚和花架

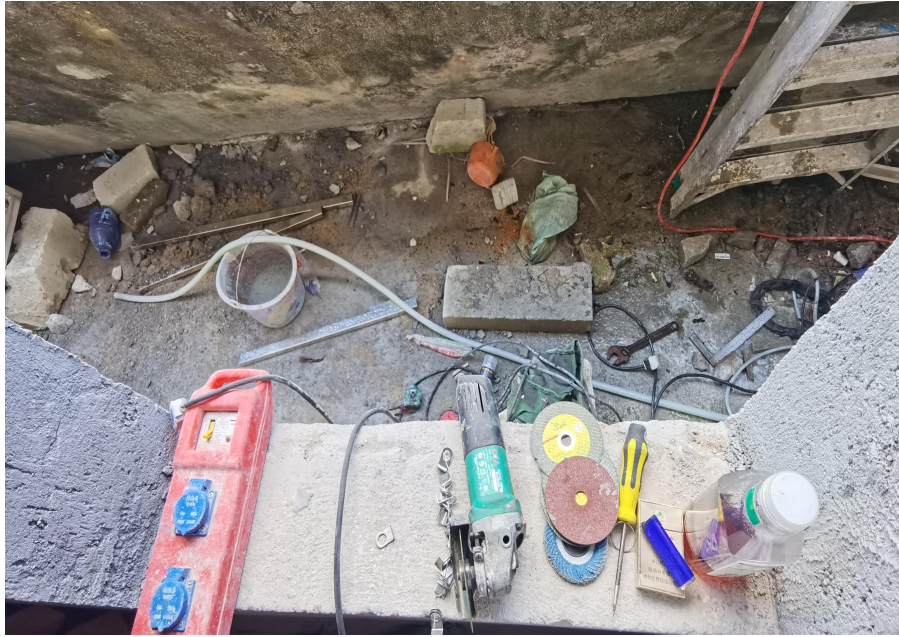
3. 事发地点位于***房西北侧阳台通道上，东北卧室与西南卧室两个窗台之间的雨棚下方地面处。

图6 事发地点

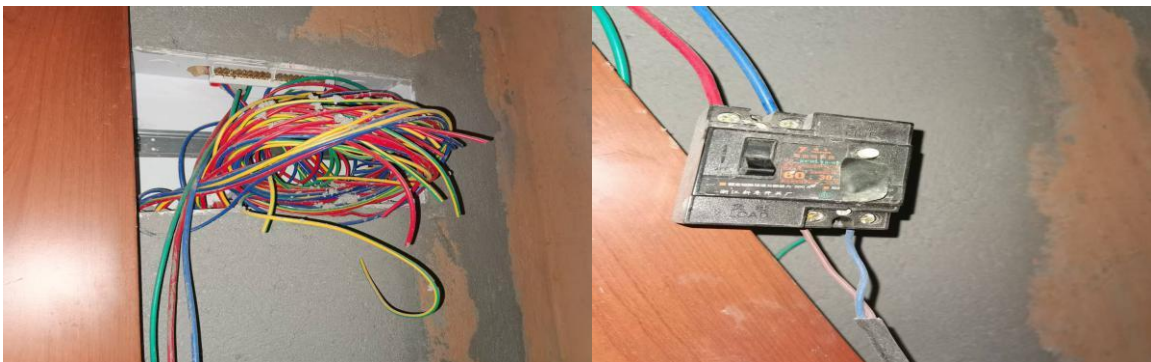
1. ***房进门左侧墙面新建开关箱体预留位，安装一路 220V 带漏电保护装电源开关（以下简称“屋内一级开关”），其进线为直径 4 平方单支线、出线为直径 2.5 平方电源拖板线路。

图 7、8 新建的开关箱体预留位和屋内一级开关

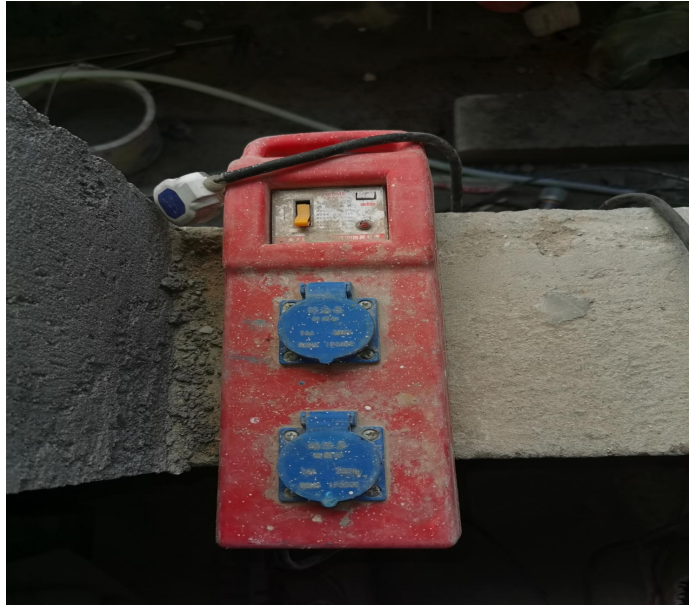
2. “屋内一级开关”后段，通过电源拖板线路从屋内地下敷设至西北侧阳台窗台上，末端为一个两插位带漏电开关插板(以下简称“屋内二级开关”)。

图9 屋内二级开关

① “屋内二级开关”合闸状态下，手动按下自检开关，开关不动作，使用验电笔对开关出线端进行检测，开关出线端有电，设备自检异常。

② “屋内二级开关”分闸状态下，使用验电笔对开关出线端进行检测，开关出线端有电，用万能表进行测量，出线端带 220V 电压，电源通道异常。

综上，“屋内二级开关”分闸断电功能失效，分闸状态下出线端仍带有 220V 电压。

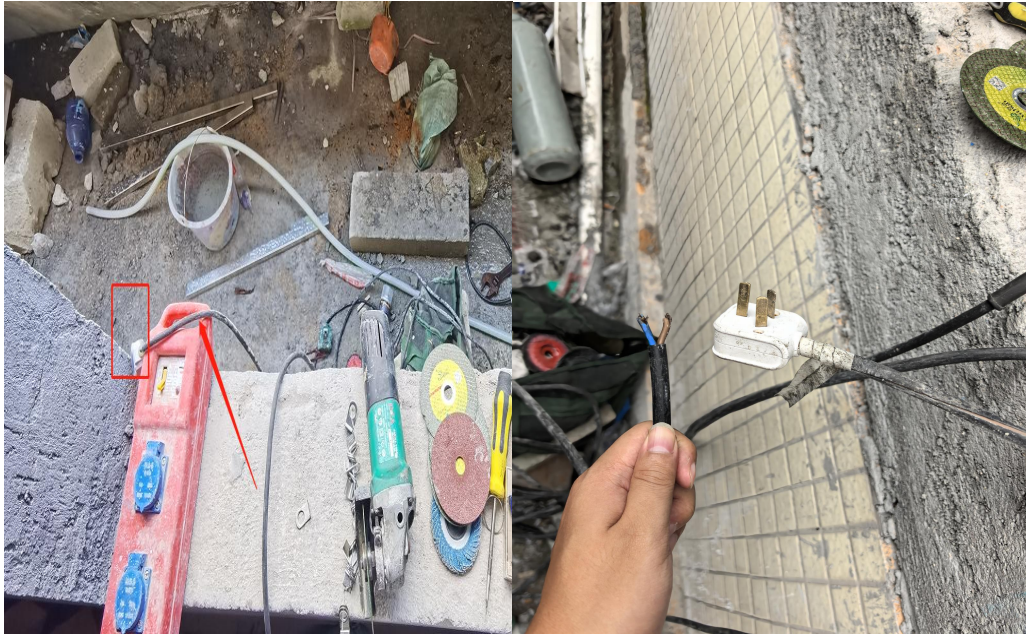
3. 西北侧阳台窗台上留存一个带插头无插板的电源线，电源线一端为插头，另一端为裸露电源线，事发位置地上有一个与电源线脱离的工程插座（以下简称“屋外临时电源线”）。

图 10、11 插头和裸露的电源线

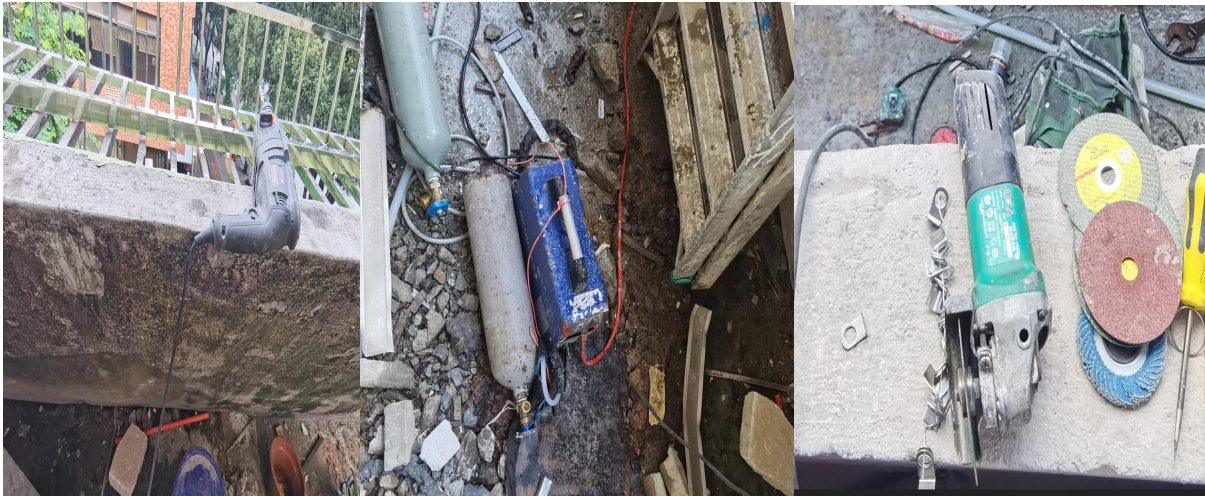
4. 现场工人使用的用电设备有：手持电钻机 1 个、气焊机 1 个、手持砂轮机 1 个。

图 12、13、14 手持电钻机、气焊机和手持砂轮机

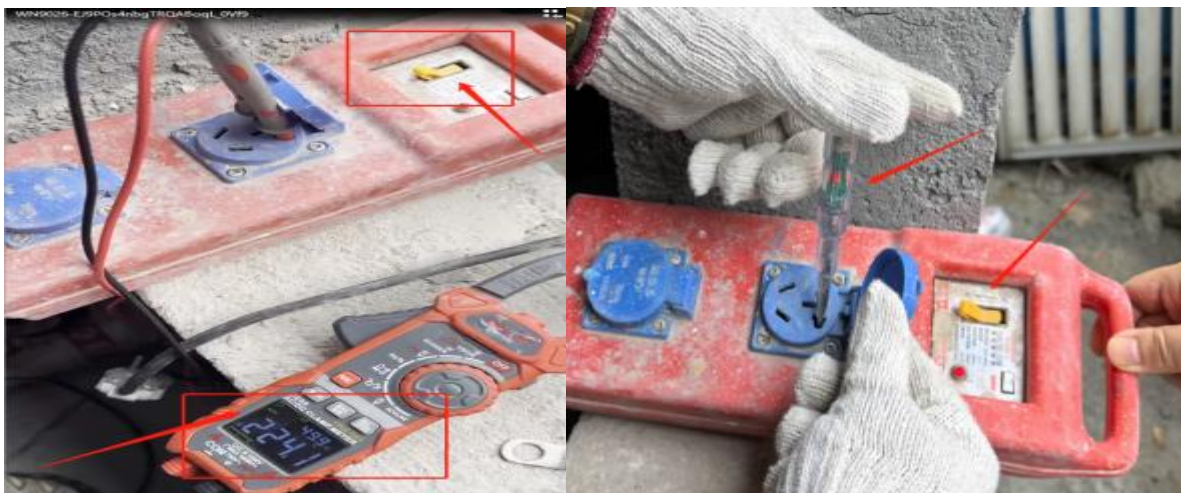
图 15、16 开关在断开位置开关出线端有电

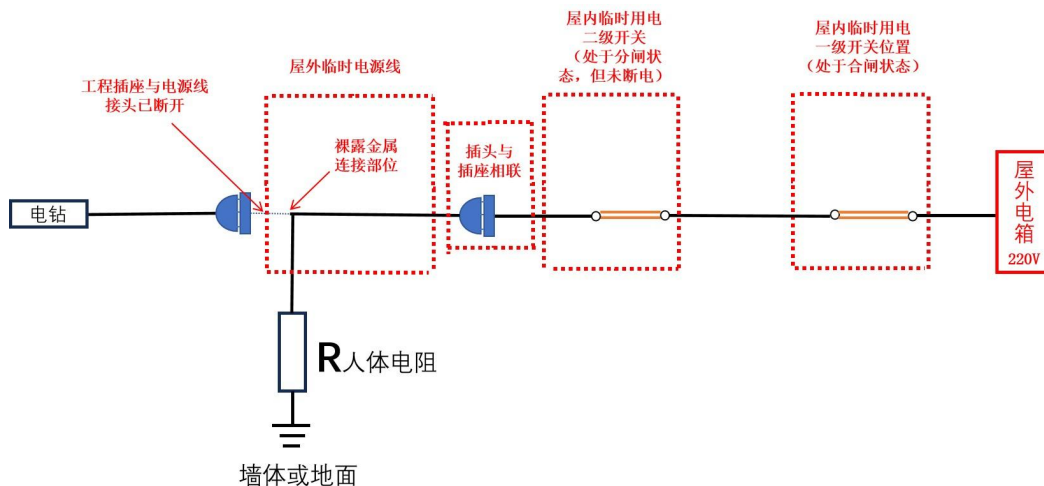
根据询问笔录，事发前廖某红正在检查“屋外临时电源线”，是其本人拆除分离了工程插座与电源线，结合线路设备异常情况及尸表检验情况，经综合分析，推断触电经过为：廖某红在检查“屋外临时电源线”前将“屋内二级开关”拨至分闸状态，虽然此时“屋外临时电源线”插头与“屋内二级开关”相联，但其误认为分闸后不会有电流通过，于是在未进行验电的情况下直接接触“屋外临时电源线”裸露金属连接部位，此时“屋内二级开关”仍带有220V电压，“屋内二级开关”、“屋外临时电源线”、人体、墙面（或地面）形成通路，致使触电。

图 17 触电电路

事故调查组根据调查中发现的物的不安全状态和人的不安全行为，推断本起事故的直接原因是：“屋内二级开关”分闸功能失效^[1]，工人廖某红未经验电^[2]直接接触“屋外临时电源线”裸露金属连接部位，“屋内二级开关”、“屋外临时电源线”、人体、墙面（或地面）形成通路，导致工人触电。
