荔湾岭南鼎益仓储商行“9·16” 一般起重伤害事故调查报告

荔湾区政府事故调查组

2026年1月

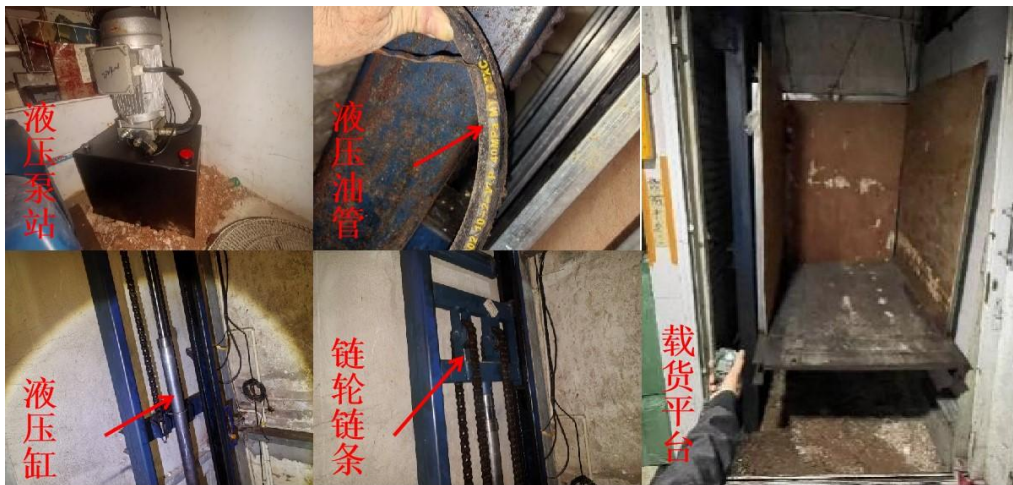
图 13、图 14、图 15、图 16、图 17 液压升降设备各部件图

①经全面勘察，确定液压升降设备由载货平台、液压泵站（一台 2.2kw 的电机和液压油箱）、液压缸、液压软管（40MPa）及链轮和链条传动装置构成，以上部件均无明显的漏油痕迹。

②该液压升降设备配置有一个电磁换向阀；没有设置放松链电气联锁保护装置^[1]、液压缸柱塞回缩保护装置^[2]和防坠落装置^[3]；通道井底坑没有配置带有明显标记的非自动复位紧急断电开关^[4]。

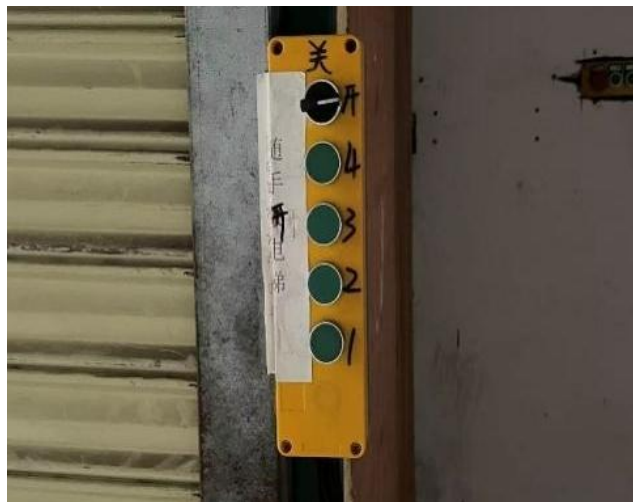
图 19 通道井门口旁的控制器图

③该液压升降设备配置有一个总的电源开关，电源开关位于二层电箱内，每层均配置一台黄色控制器对载货平台进行升、降的控制。该控制器集成 4 个无指示灯绿色按钮与 1 个无指示灯黑色转换开关，其中绿色按钮旁标注数字“1、2、3、4”，分别对应平台升降至一层、夹层、二层、三层的功能指令。除二层控制器固定在电箱下方，其他控制器均固定在载货平台进出货物的门口旁边。

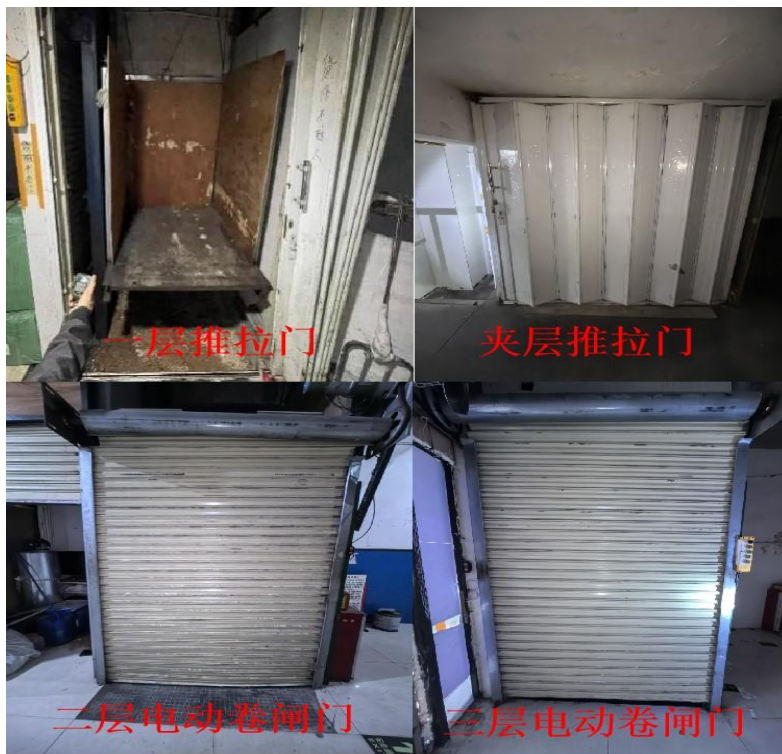
图 22、图 23、图 24、图 25 液压升降设备各楼层门图

②一层和夹层的门采用手动推拉门，二层和三层采用电动卷闸门，所有楼层的门都没有配备与液压升降设备联锁的机械装置和电气

安全开关^[1]，即无论各楼层门处于开启或关闭状态，均不影响液压升降设备的运行。

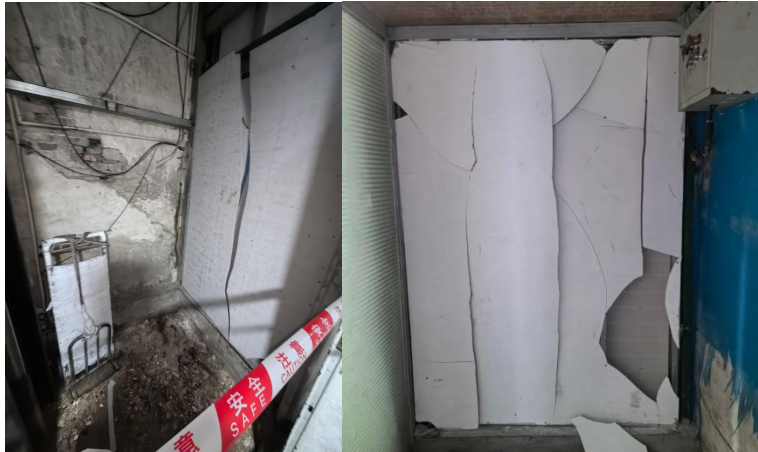
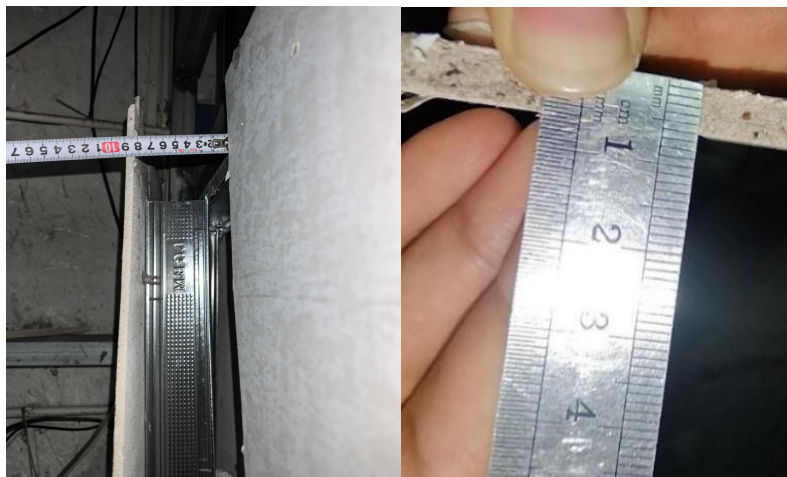
图 26、图 27 通道井壁南侧墙体内侧及外侧图

①专家组勘验发现一层的通道井壁南侧为厚度为 83mm 薄壁镀锌

型材与厚度为 6mm 隔墙板的墙体。隔墙板的板面整体破裂损坏，部分板材和镀锌型材已侵入通道井，板材的最远端有一处近似平行四边形（底边约为 4.5mm，高约为 4.5mm，面积约为 20.25mm^2 ）的缺损，鉴定专家尝试从通道井内向通道井外推压侵入通道井的隔墙板，结果无法推动，检查发现隔墙板背面的薄壁镀锌纵向型材已经结构移位，卡住上端横向型材结构。

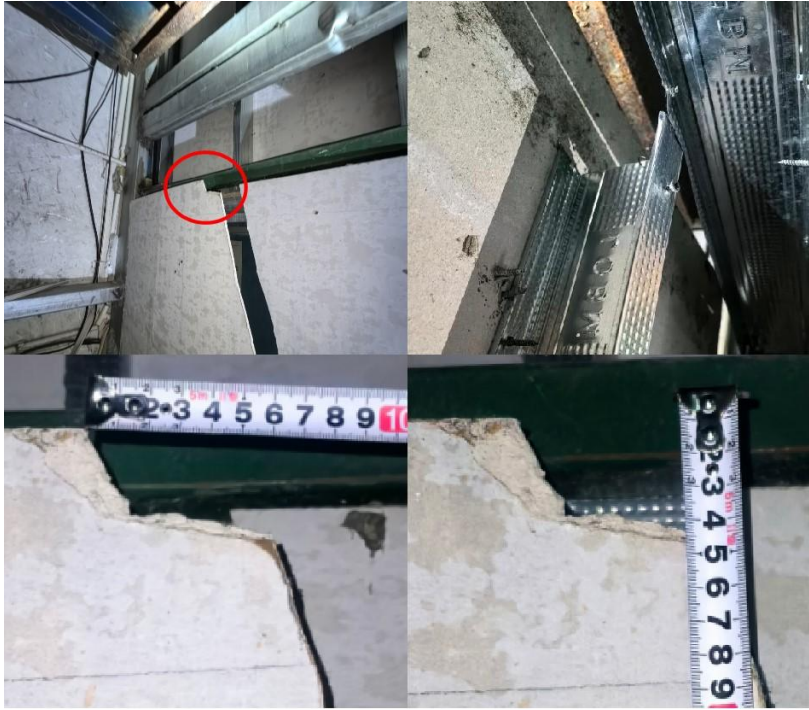
图 30、图 31、图 32、图 33 隔墙板故障情况图

②现状态下，尽管破裂凸出的部位（隔墙板和镀锌型材）已侵入通道井，但是液压升降平台升、降过程中，载货平台的边缘紧贴着隔墙板仍然可以顺利通过；在事故发生前，涉事液压升降设备通道井的隔墙板已发生破裂损坏，但隔墙板的缺损部位并未形成，推断载货平台已经压在了隔墙板的缺损位置上。

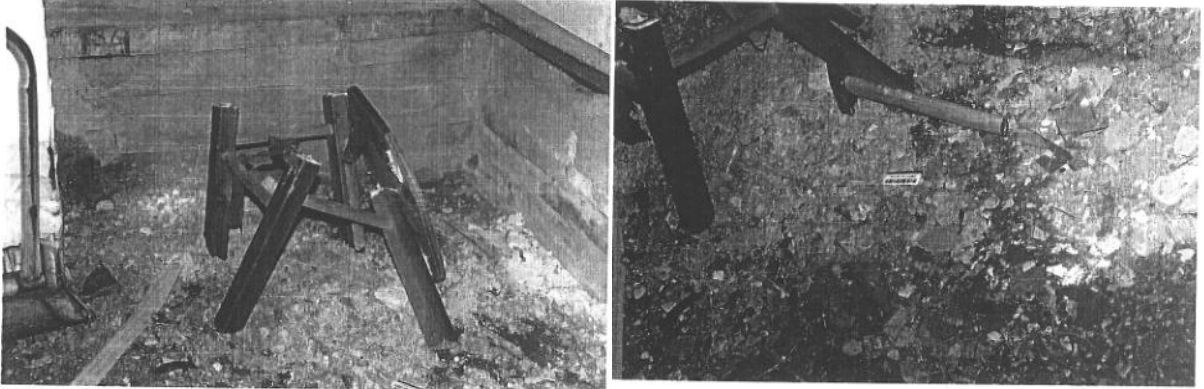
图 34、图 35 通道井底部的散架木凳及木柄锤

③经公安部门勘察：通道井底部有 1 把散架的木凳，和 1 把木柄锤。

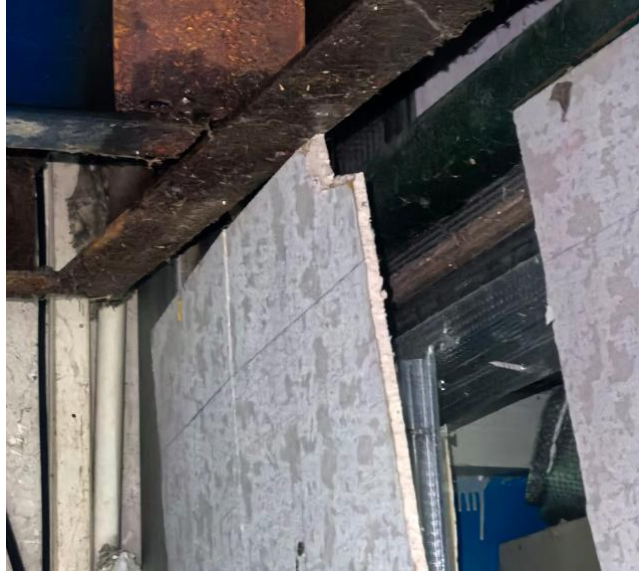
图 36 隔墙板竖向支撑住载货平台的自重

①鉴定专家现场推动凸出的板材使载货平台底部压在隔墙板上，然后继续操作控制器指令设备下行，但是载货平台受凸出板材的阻挡不再下降，而液压缸持续回缩，链条完全松弛向下垂落，全过程涉事液压升降设备系统没有发出警报，也没有自动停机。②当载货平台受阻挡物（木棍）阻挡不再下降，而液压缸继续回缩、链条完全松弛与载货平台产生了物理分离时，人为破坏（去除）阻挡物，载货平台瞬间坠落，直至链条拉紧之后重新承住载货平台自重，达到新平衡

①隔墙板的抗压强度较高，足够支撑载货平台的自重；②载货平台下降过程中受到阻挡而停止下降，液压缸仍会持续回缩、链条也会持续松弛，涉事液压升降平台不会检测异常进而自动停机；③当载货平台受阻挡物阻挡，液压缸已经回缩，链条松弛的情况下，人为破坏阻挡物载货平台会瞬间坠落，直至链条重新拉紧。

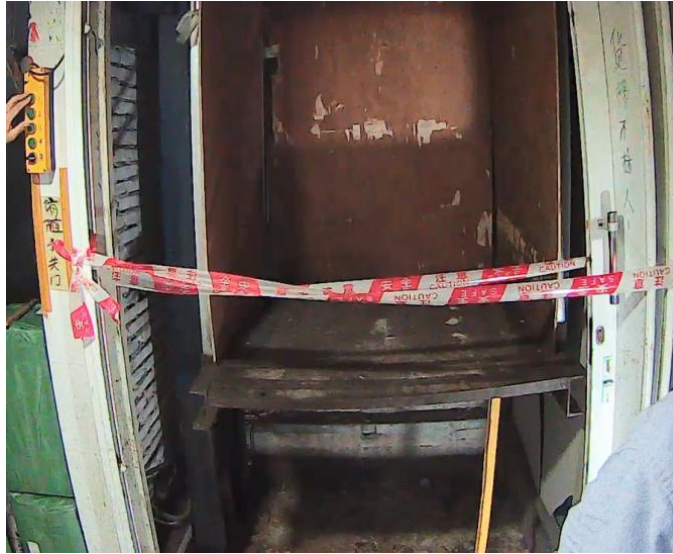
图 39 模拟载货平台坠落试验

综合上所述，结合现场勘验结果及本案的有关资料和照片，推断事故的发生经过为：在事故发生前，涉事液压升降设备曾被召唤至一层，但是载货平台下降至夹层时，被凸出的隔墙板阻挡无法下降，而液压缸持续回缩，链条松弛。因载货平台受阻无法停靠一层，送货人罗某兰冒险进入通道井内尝试将隔墙板复原，并取用木凳子和手锤，在使用手锤时隔墙板的支撑角破损，载货平台失去支撑瞬
