荔湾石围塘新世界天馥项目“4·23” 一般高处坠落事故调查报告

荔湾区政府事故调查组

2025年6月

荔湾石围塘“4·23”一般高处坠落事故是一起生产安全责任事故。

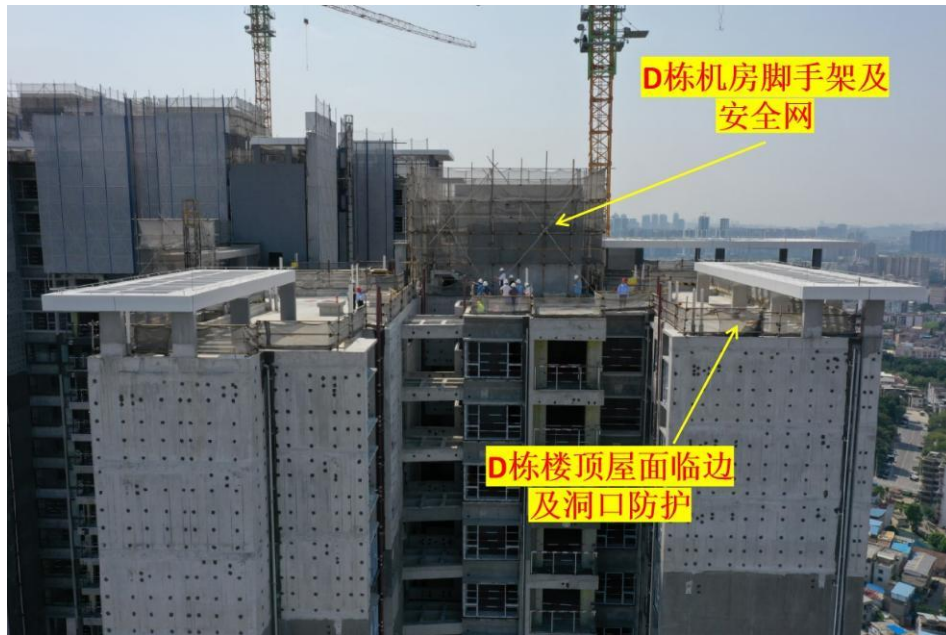
图 12 D 栋楼顶航拍图

勘察可见，D 栋主体结构已经施工完成，屋面电梯机房、花架、女儿墙底座、屋面防水层及保护层均已施工完成，另外 D 栋电梯机房脚手架及防护网已于 2024 年 12 月 27 日搭设完成并经验收合格^[1]，D 栋楼顶屋面临边及洞口防护已于 2024 年 12 月 31 日安装完成并经验收合格^[2]。

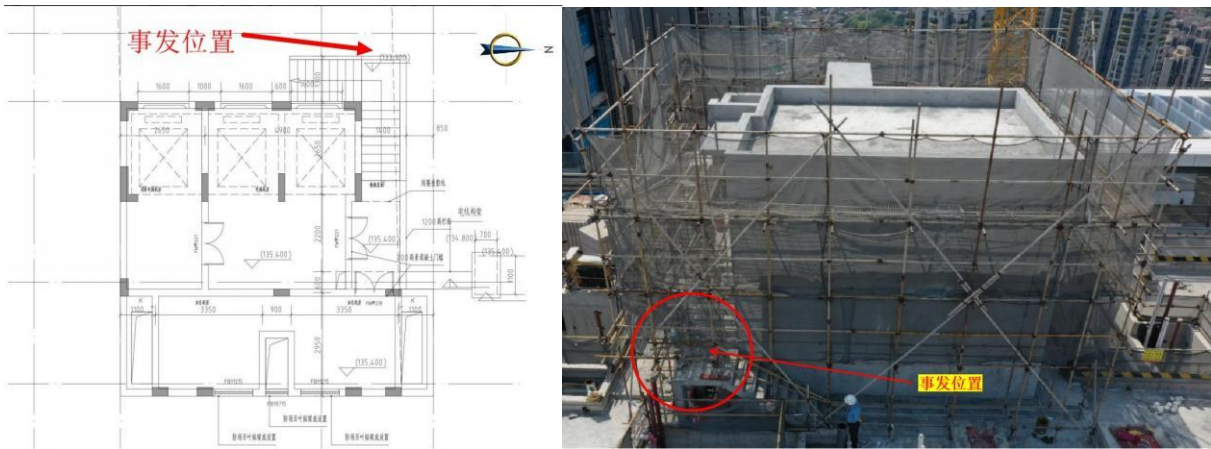
(1) 进行地面混凝土找平层施工的 D 栋电梯机房地面标高为 +135.40m、电梯机房顶标高为 +138.50m, 43 层屋面层标高为 132.00m, 电梯机房在屋面层以上高度为 6.5m, 电梯机房南北轴最长边 9.8m、南北轴最短边 8.95m、东西轴最长边 9.7m、东西轴最短边 8.4m, 四周搭设有高度为 8.5m 的双排落地式扣件式钢管脚手架, 脚手架立杆纵距为 1.5m、横距为 0.8m、步距为 1.8m, 脚手架内侧距离电梯机房建筑物边线 0.2m, 脚手架平台上铺有钢笆网片并设置 180mm 高踢脚板, 脚手架在第一层平台 (2m 高) 以上外侧满挂灰色 2000 目安全网。

图 13、14 D 栋机房脚手架情况及事发位置

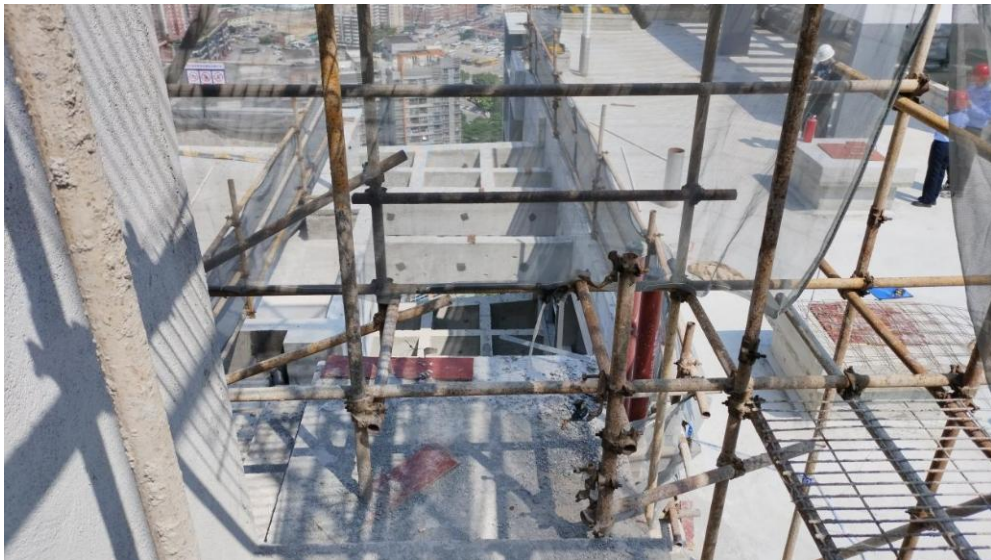
(2) D 栋屋面层四周有高度为 0.5m 的混凝土反坎，在反坎上设置了高度约为 1m 的扣件式钢管护栏并设有拦腰杆，总防护高度约为 1.5m，符合行业标准规范^[1]，护栏外挂灰色 2000 目安全网。

图 15 事发部位屋面防护情况

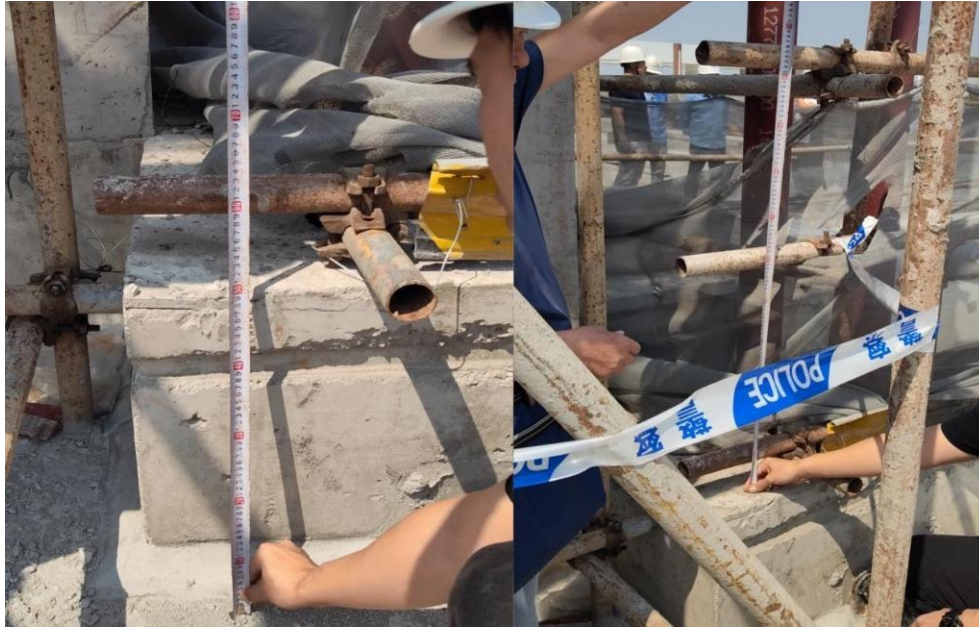
图 16 事发部位屋面层防护栏杆

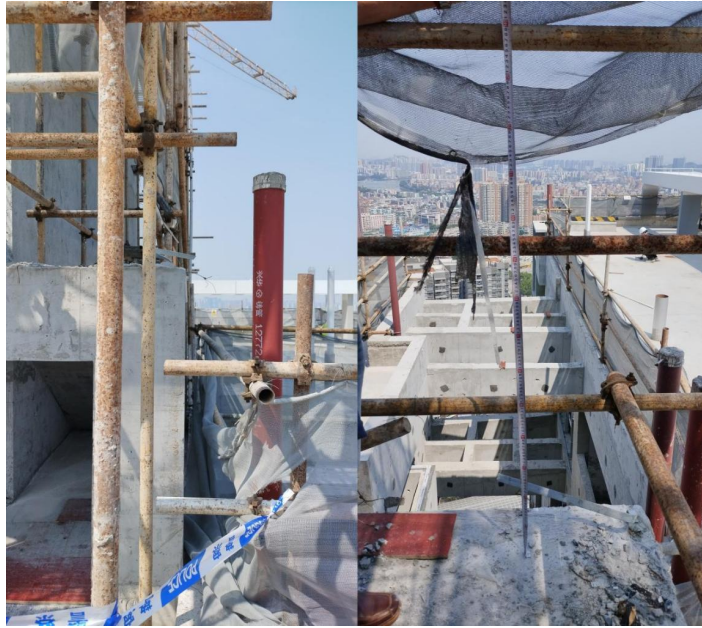
(3) 事发位置位于 D 栋楼顶电梯机房下屋面层的楼梯西侧休息平台外侧，休息平台标高为+133.9m，距离屋面层地面 1.9m，与电梯机房外脚手架第一层平台高度基本持平，钢管脚手架外侧立杆立在楼梯平台边沿，整个西侧楼梯均位于钢管脚手架防护范围内，平台处脚手架设有三道拦腰杆（第一道距地 0.46m、第二道距地 0.8m、第三道距地 1.35m），符合行业标准规范^[1]。正常通行情况下，该位置不存在坠落风险。

图 17 事发部位楼梯平台防护情况

(3) 踏勘现场时发现西北角屋面防护栏杆上被踩踏过的痕迹，栏杆离楼梯结构边缘约 0.15m、与楼梯平台高差约 0.4m；楼梯休息平台处密目安全网已经被拆开固定的金属扎丝（详情见图 17），西北角处屋面栏杆防护网疑似在死者下坠过程中受力扯开。

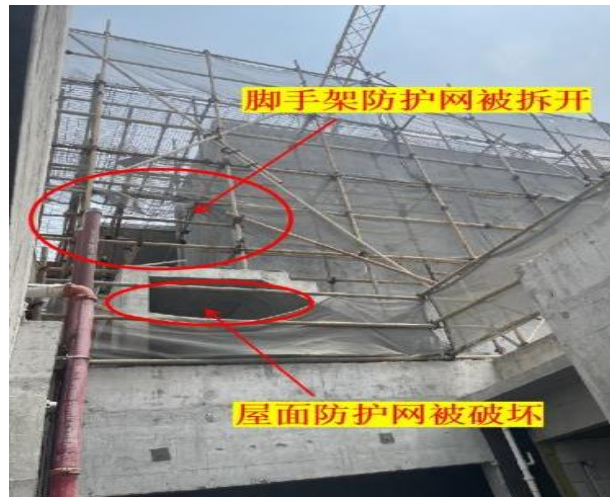
(1) 事发后第一时间，工人们发现事发位置机房脚手架防护网被拆开，屋面栏杆防护网被破坏。据工人陈述此前未发现该位置防护网有被拆除破坏的情况。

图 18 事发后第一时间防护网的情况

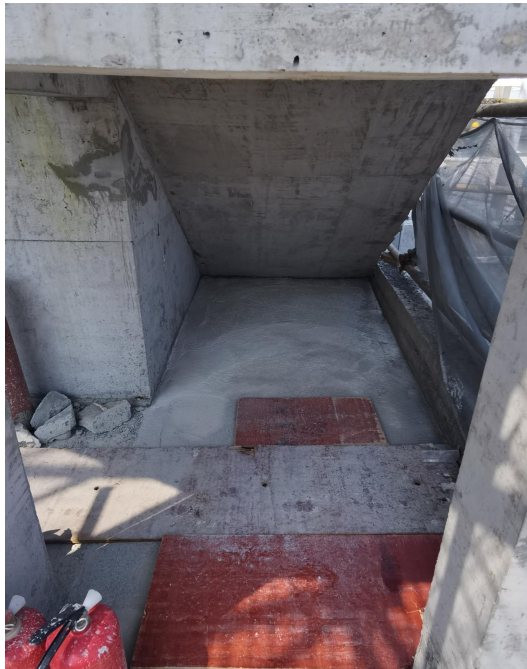
(2) 事发时，尹某芬正在事发点位楼梯下方（即第二工作面）清理垃圾，只有尹某芬一人目击了事故发生的部分经过。据尹某芬陈述，程某力从电梯机房内沿楼梯下来翻越脚手架时发生坠落，下坠过程中曾本能单手短暂（来不及反应）握住西北角采光井屋面防护栏杆，后因无力支撑继续下坠。工人们一致推测程某力是为了下楼时抄近路，遂私自拆开脚手架防护网并翻越至电梯机房脚手架外侧，企图沿着屋面防护栏杆移动至北侧屋面。

图 19 事发时尹某芬正在该楼梯下方（即第二工作面）作业

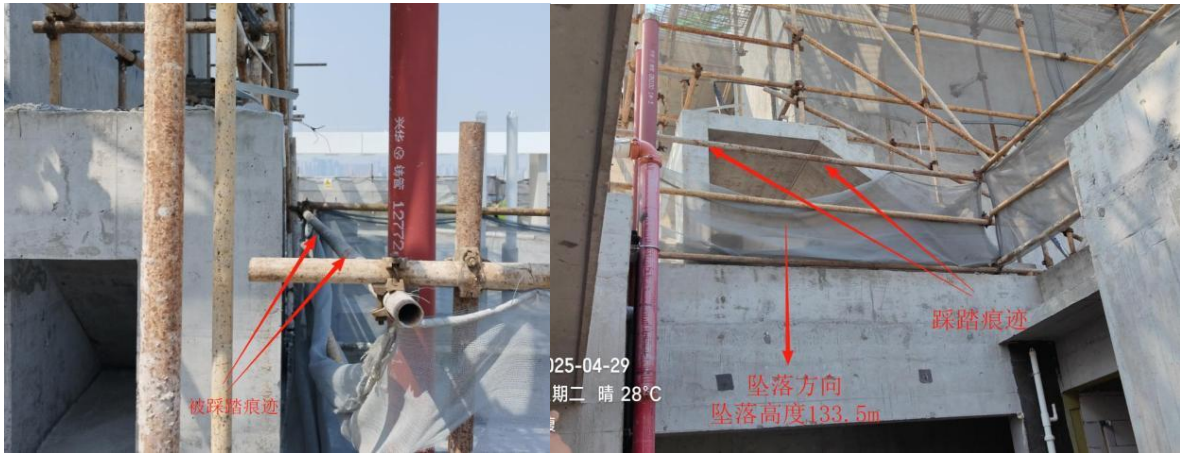
图 20、21 坠落点位勘察情况

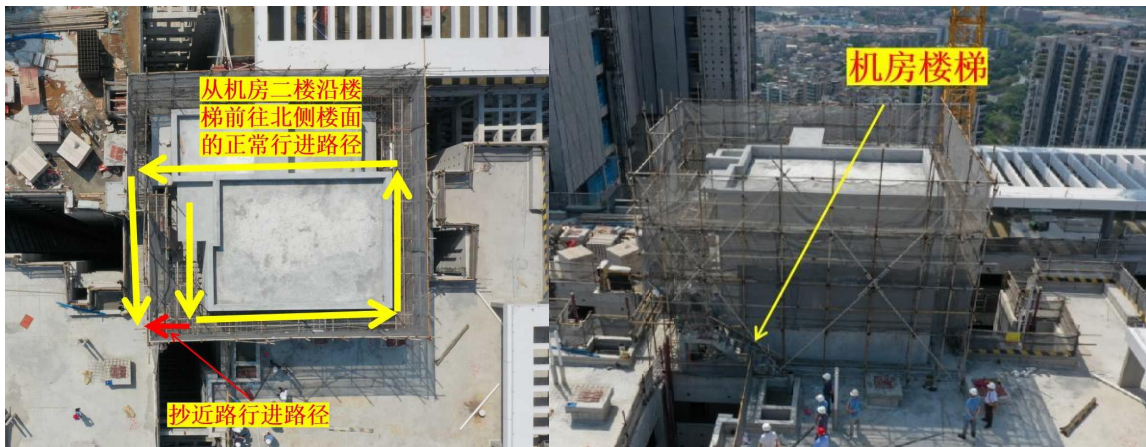
(4) 勘察可见，正常行径路线需绕机房逆时针行进一周有余，存在程某力为了节省时间抄近路到 D 栋北侧屋面层而拆除外脚手架防护网翻越至脚手架外侧的可能。

图 22、23 从机房二楼沿楼梯前往北侧楼面的正常行进路径示意图
