广东省广州市荔湾区龙津街道

# 六甫社区微改造项目 历史文化遗产调查评估报告(公示稿)

编制单位 | 广东建筑文化遗产保护研究院  
编制时间 | 二〇二五年四月

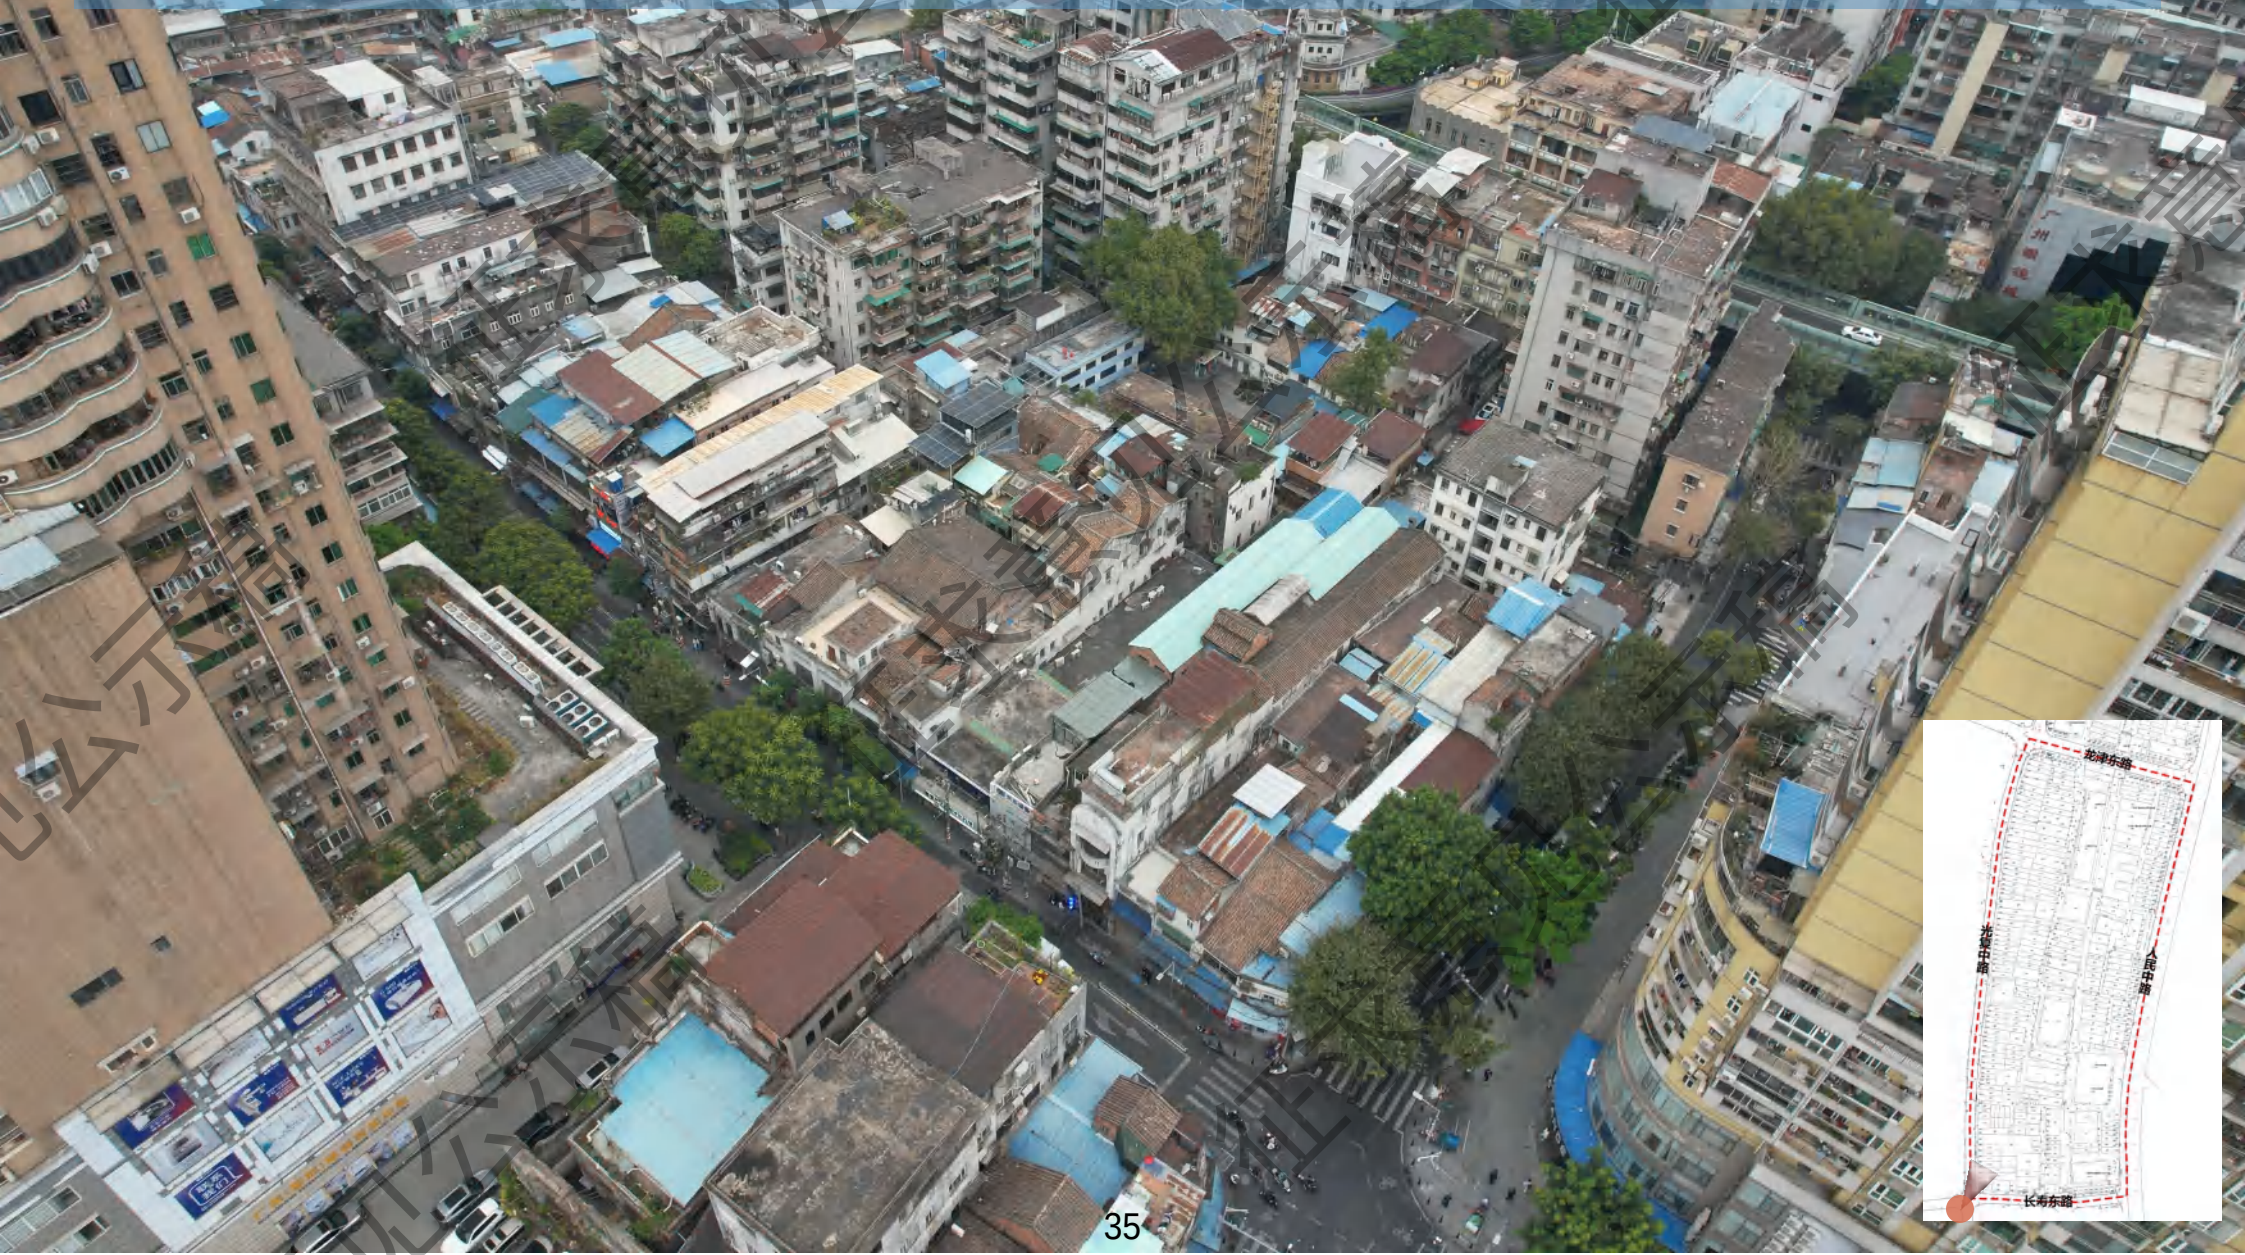
现状情况：片区内建筑密度较高，以低层建筑和中高层建筑为主，低层建筑主要集中在沿光复中路、人民中路路段和六甫水脚西侧，中高层建筑主要集中在地块中部。片区内建筑整体质量一般，外饰面较多污损，屋顶存在较多加建和搭建。片区内街巷较为平整、干净，基础设施较为完善。

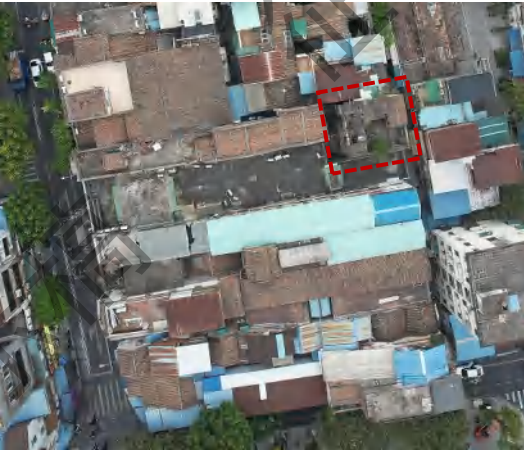
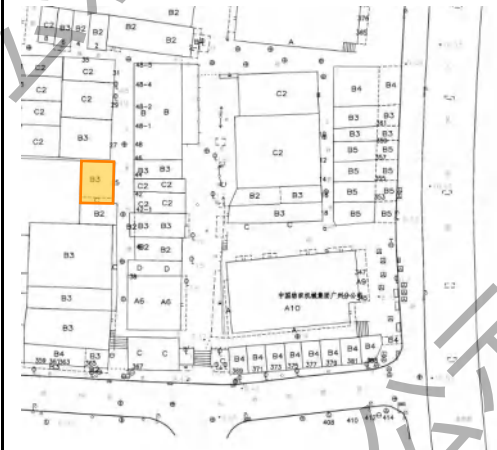
| 建筑外立面（现状） | 面层：涂料<br>砌体：——<br>色彩：白色 | |
| 现状情况 | 外墙大面积污损。外挂多种风格雨篷。外挂电线电箱杂乱。平屋顶存在搭建，地面污损发黑。 | |
| 特色构件 | 猫儿窗、红砂岩石窗套等 | |

| 历史情况介绍 | 该栋建筑于2006年全国第三次文物普查时，纳入文物线索，并录入在国家局的数据库，至今处于预保护阶段，将在目前进行的第四次全国文物普查时复核和认定。 |

| 现状情况描述 | 外墙大面积污损。外挂多种风格雨篷。外挂电线电箱杂乱。平屋顶存在搭建，地面污损发黑。 | |

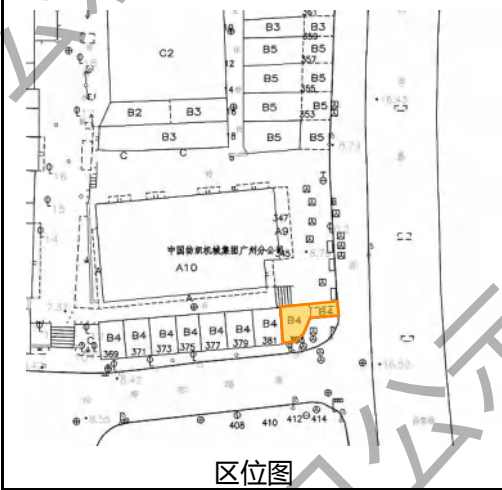
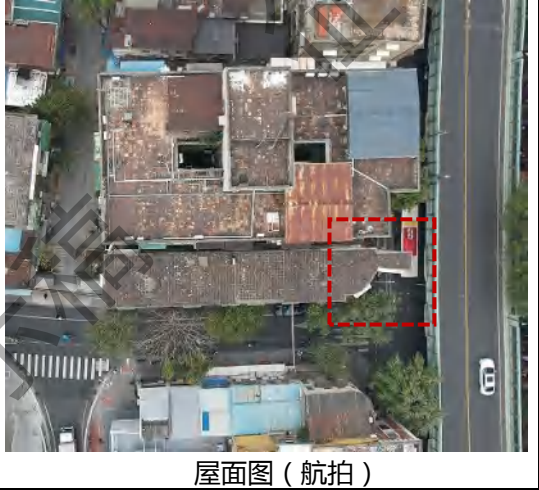
| 现状情况 | 现状沿街立面为亚运工程时重新粉刷，局部污损，外挂电线凌乱。外搭雨篷简陋，商铺门面杂乱。平屋顶污损。 |
| 特色构件 | 特色阳台及栏杆 |

| 现状情况描述 | | 现状沿街立面为亚运工程时重新粉刷，局部污损，外挂电线凌乱。外搭雨篷简陋，商铺门面杂乱。平屋顶污损。 | |

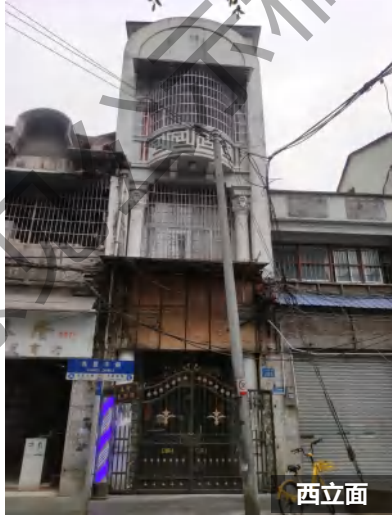
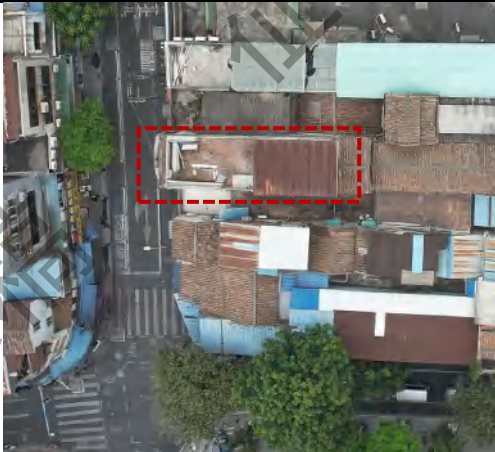
| 建筑外立面（现状） | 面层：涂料<br>砌体：红砖<br>色彩：白色 | | |
| 现状情况 | 外立面局部污损，首层外挂较多构件，遮挡价值要素，阳台设防盗网，二层用金属窗封堵阳台，外搭简陋雨篷，外搭电线凌乱。屋面存在不当搭建。 | | |
| 特色构件 | 圆弧造型山花、特色阳台及栏杆、西式柱等 | | |

| 现状情况描述 | 外立面局部污损，首层外挂较多构件，遮挡价值要素，阳台设防盗网，二层用金属窗封堵阳台，外搭简陋雨篷，外搭电线凌乱。屋面存在不当搭建。 | |

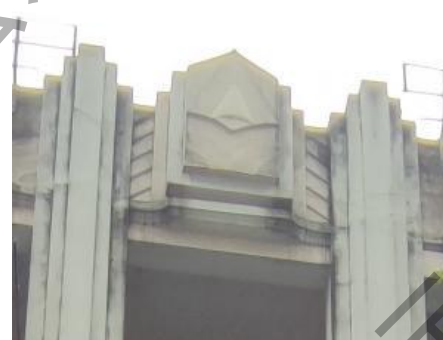
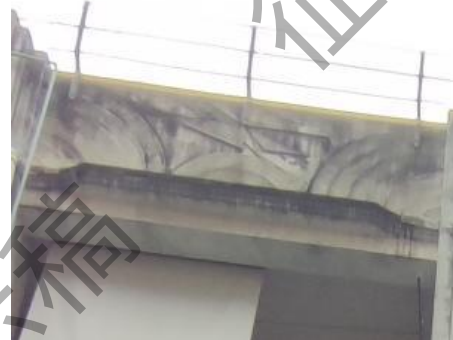
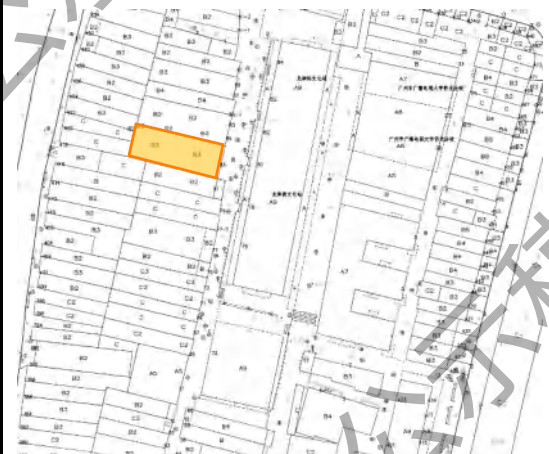
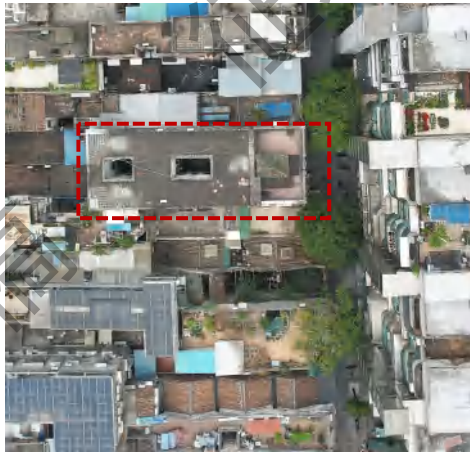
| 建筑外立面（现状） | 面层：涂料<br>砌体：——<br>色彩：白色 | <div>立柱、装饰线条</div> | <div>装饰线条</div> | | |
| 现状情况 | 外墙大面积污损。首层有加建。立面外挂空调外机，外挂电线凌乱。平屋顶地面局部污损。 | | | | |
| 特色构件 | 特色阳台、装饰线条、山花、立柱等 | | | | |
| <div>区位图</div> | | <div>屋面图（航拍）</div> | | 解析<br>建于民国时期。为砖混结构 3 层建筑，坐南朝北。建筑为中西结合风格的近现代集合住宅，外墙粉刷后覆盖原材料，立面有新艺术装饰线条，出挑弧形阳台，栏杆精致，顶层设女儿墙，纹样别致。建筑中间开梯间，设混凝土楼梯通向二、三层、天台。建筑整体布局、形制及特色构件基本保存。 | |

| 现状情况描述 | 外墙大面积污损。首层有加建。立面外挂空调外机，外挂电线凌乱。平屋顶地面局部污损。 | |
| 具体措施建议 | <p>1、如需对建筑进行修缮，考虑到建筑现状外墙污损面积较大，清洗难度较大，建议按照原颜色、材质重新粉刷，修缮外墙时注意不得破坏和改变墙面装饰线条造型、纹样。</p> <p>2、拆除影响立面风貌的雨篷和首层后加建的杂物间。</p> <p>3、建议整理、规整空调外机。空调外机设置应优先考虑非沿街面，确需设置于沿街立面，应考虑设置符合建筑风貌的遮蔽构件。</p> <p>4、建议整理、规整管线、电箱等外挂构件，有条件可考虑三线下地，管线应隐蔽处理。</p> | |

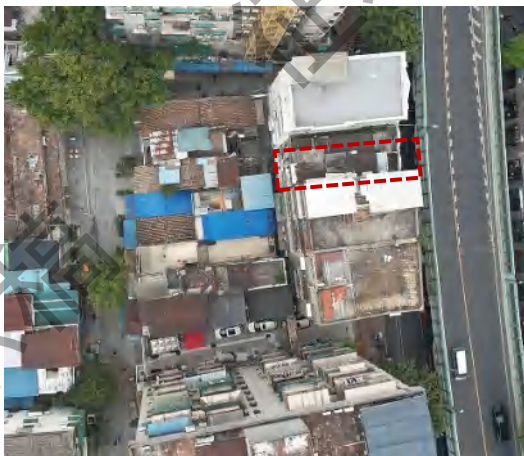
| 现状情况 | 原水刷石外墙，现外墙粉刷后覆盖原材料，批荡部分污损和剥落。外挂较多空调外机。平屋顶存在不当搭建。 | |
| 特色构件 | 山花、门窗套等 | |

| 部位及构件 | <br>西式山花、挑檐 |

| <b>现状情况描述</b> | 原水刷石外墙，现外墙粉刷后覆盖原材料，批荡部分污损和剥落。外挂较多空调外机。平屋顶存在不当搭建。 | |

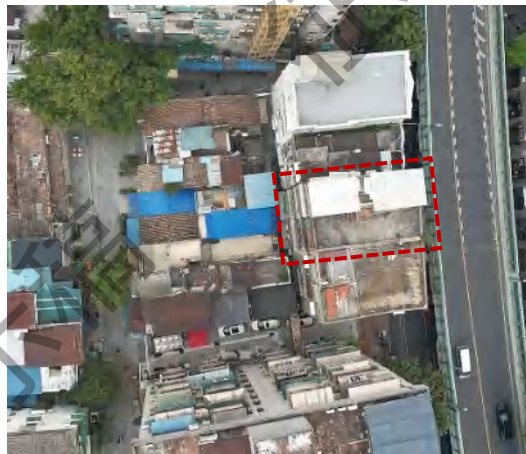
| 现状情况 | 原为水刷石外墙，现外墙粉刷后覆盖原材料，批荡部分剥落。357号外设防盗网遮挡建筑立面风貌。沿街立面外挂管线和空调外机。平屋顶存在不当搭建。 | |
| 特色构件 | 特色阳台及栏杆、西式柱、门窗套、挑檐及梁托等 | |

| 风貌特征 | |
|---|---|
| 部位及构件 | <br>特色阳台、混凝土栏杆、梁托 |

| 现状情况描述 | | 原为水刷石外墙，现外墙粉刷后覆盖原材料，批荡部分剥落。357号外设防盗网遮挡建筑立面风貌。沿街立面外挂管线和空调外机。平屋顶存在不当搭建。 | |

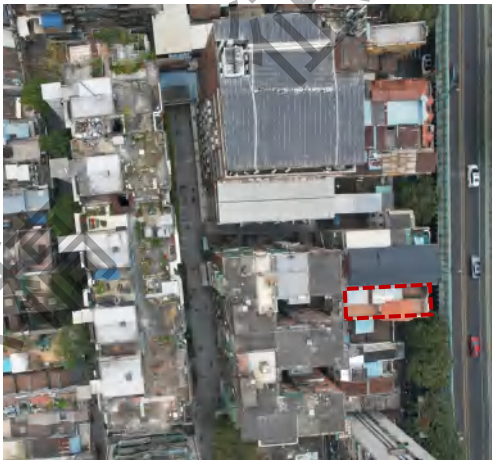
| 现状情况 | 外墙局部污损，空调机架外挂，首层外加广告招牌，主体3层平坡屋面，屋面局部搭建4层。 | | |
| 建筑构件 | 阳台及栏杆、山花、挑檐等 | | |

| 部位及构件 | <br>山花、挑檐、梁托 |

| 现状情况描述 | | 外墙局部损坏，空调机架外挂，首层外加广告招牌，主体3层平坡屋面，屋面局部搭建4层。 | |

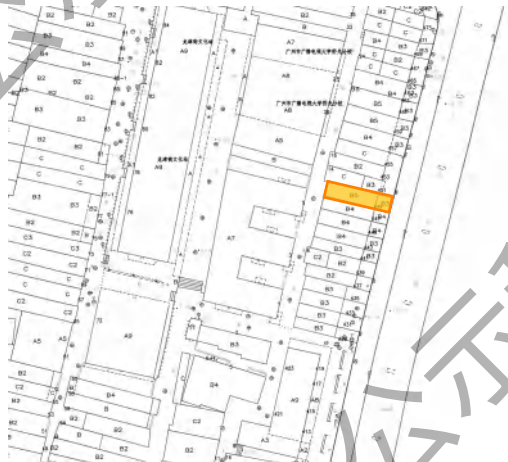
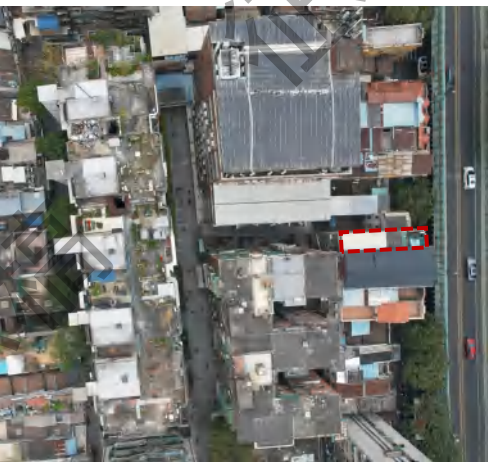
| 现状情况 | 外墙局部污损，外立面有不同年代装饰痕迹，主体3层平坡屋面，后座局部5层。 |
| 建筑构件 | 阳台及栏杆、山花、挑檐等 |

| 现状情况描述 | 外墙局部污损，外立面有不同年代装饰痕迹，主体3层平坡屋面，屋顶存在加建、搭建。 | |

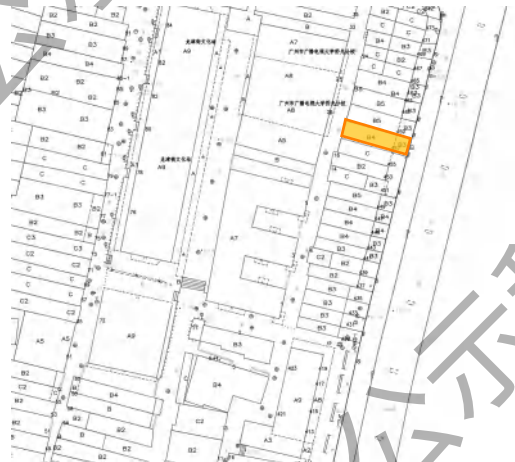
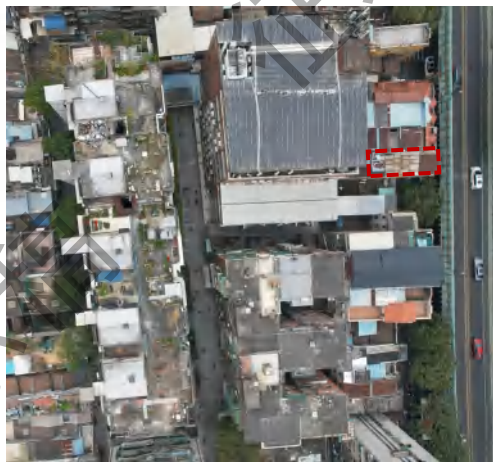
| 现状情况 | 外墙局部污损，空调机外挂，临街主体3层平坡屋面，屋面有装饰搭建坡顶，后座局部4层。 | |
| 建筑构件 | 特色阳台及栏杆、山花、挑檐 | |

| 部位及构件 | <br>山花、挑檐 |

| 现状情况描述 | 外墙局部污损，空调机外挂，临街主体3层平坡屋面，屋面搭建铁皮坡顶，后座局部4层。 | |
| 具体措施建议 | <p>1、建议恢复历史原貌，应进一步挖掘历史图档资料或对外墙材料揭层检测，明确建筑原材质和原色彩，并优先采用清洗后加饰面层方式以显露原饰面，再按照原材料工艺进行修补。</p> <p>2、建议整理、规整空调外机和管线。空调外机设置应优先考虑非沿街面，确需设置于沿街立面，应考虑设置符合建筑风貌的遮蔽构件。沿街立面管线应隐蔽处理。</p> <p>3、建议拆除沿街立面外挂简易雨篷和不锈钢架。</p> <p>4、建议拆除屋顶不当加改建，整修屋面，做好防水处理，不得改变原屋顶形制和高度。</p> | |

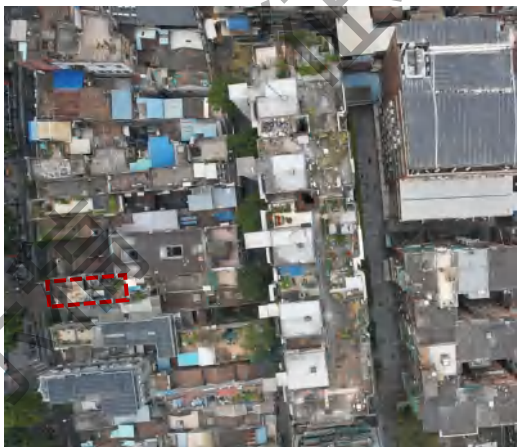
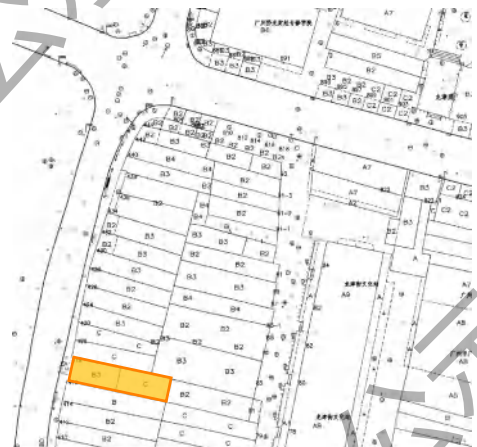
| 建筑类型 | 中西结合式街屋 | |
| 建筑外立面<br>(现状) | 面层：涂料饰面<br>砌体：—<br>色彩：灰白色 | |
| 现状情况 | 外墙污损严重，建筑保存差，空调机外挂，平坡屋面，<br>屋面有搭建。 | |
| 建筑构件 | 挑檐，特色阳台 | |

| 现状情况描述 | 外墙污损严重，建筑保存差，空调机外挂，平坡屋面，屋面有搭建。 | |
| 具体措施建议 | <p>1、建议恢复历史原貌，应进一步挖掘历史图档资料或对外墙材料揭层检测，明确建筑原材质和原色彩，并优先采用清洗后加饰面层方式以显露原饰面，再按照原材料工艺进行修补。</p> <p>2、拆除影响立面风貌构件。</p> <p>3、更换门窗，门窗样式、颜色应与建筑风貌相匹配和协调。</p> <p>4、建议整理、规整管线、电箱等外挂构件，有条件可考虑三线下地。</p> <p>5、建议拆除屋顶不当加改建，整修屋面，做好防水处理，不得改变原屋顶形制和高度。</p> | |

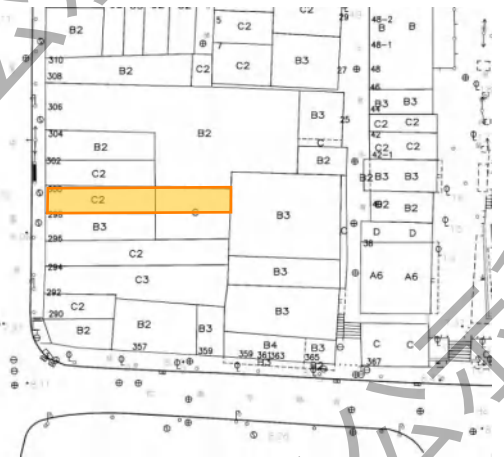
| 现状情况 | 外墙批荡部分剥落，露出红砖。二层阳台已封并加装雨篷，外挂管线凌乱。平屋顶上盖石棉瓦。 | |
| 特色构件 | 西式山花、柱头浮雕等 | |

| 现状情况描述 | 外墙批荡部分剥落，露出红砖。二层阳台已封并加装雨篷，外挂管线凌乱。平屋顶上盖石棉瓦。 | | |

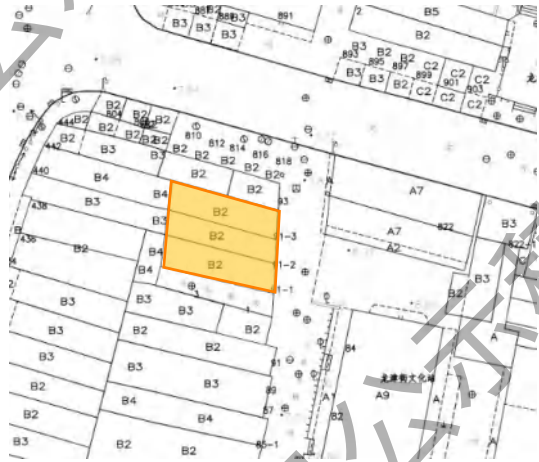
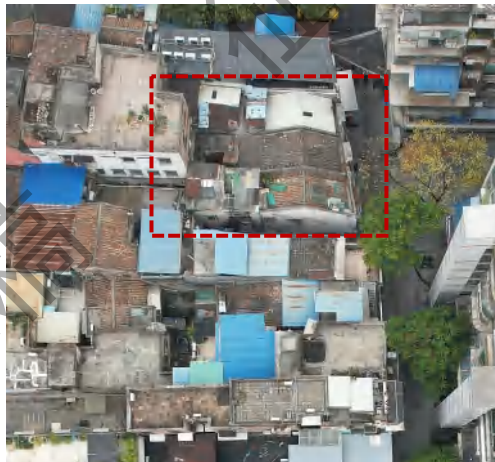
| 建筑外立面(现状) | 面层：涂料<br>砌体：——<br>色彩：白、粉色 | <div>区位图</div> <div>屋面图（航拍）</div> | | 解析 | <p>建于民国时期，现存并排 3 幢民居，砖木结构 2 层建筑，坐西朝东。建筑为中西结合风格近现代住宅，侧边为楼梯间，外墙粉刷后覆盖原批荡，二层带不出挑阳台，91-3号阳台被封，部分阳台栏杆已改变。建筑带混凝土雀替支撑屋顶挑檐，上带西式山花。建筑保存情况一般。</p> |
| 现状情况 | 建筑首二层外饰面色彩不一致，外墙大面积污损。91-3号二层阳台被封。坡顶有较多搭建，局部坡顶上盖铁皮。 | | | | |
| 特色构件 | 西式山花、阳台及栏杆、女儿墙、挑檐及梁托等 | | | | |

| 现状情况描述 | 建筑首二层外饰面色彩不一致，外墙大面积污损。91-3号二层阳台被封。坡顶有较多搭建，局部坡顶上盖铁皮。 | |

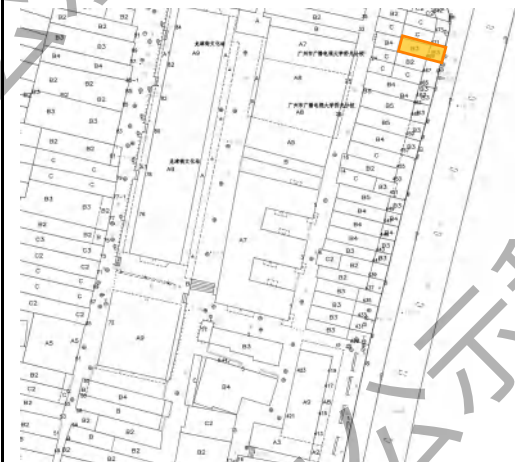
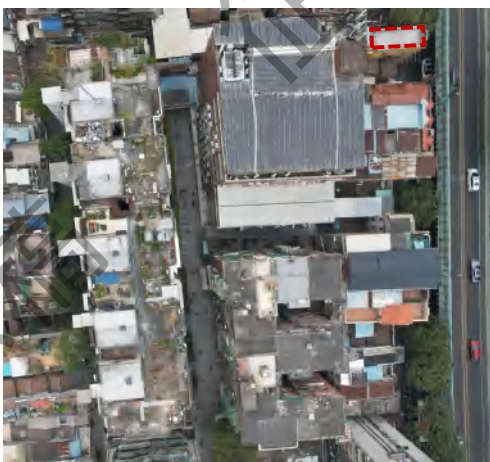
| 现状情况 | 外墙局部污损，外立面有不同年代装饰痕迹,主体3层平坡屋面。 | |
| 建筑构件 | 特色山花、挑檐及梁托、特色造型过梁、装饰线条等 | |

| 部位及构件 | <br>特色山花、挑檐及梁托 |

| 现状情况描述 | 外墙局部污损，外立面有不同年代装饰痕迹,主体3层平坡屋面。 | |

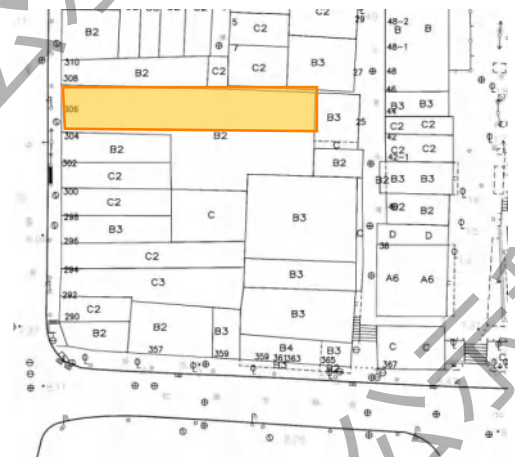
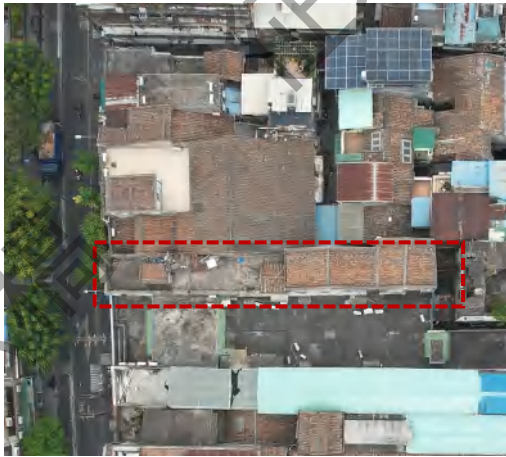
| 现状情况 | 外墙局部污损，首层设置大型招牌，二层阳台已封并加装雨篷，沿街立面设置空调外机，平坡屋顶，堆放较多垃圾。 | |
| 特色构件 | 西式山花、特色阳台、挑檐及梁托 | |

| 部位及构件 | <br>特色山花、挑檐及梁托 |

| 现状情况描述 | | 外墙局部污损，首层设置大型招牌，二层阳台已封并加装雨篷，沿街立面设置空调外机，平坡屋顶，堆放较多垃圾。 | |

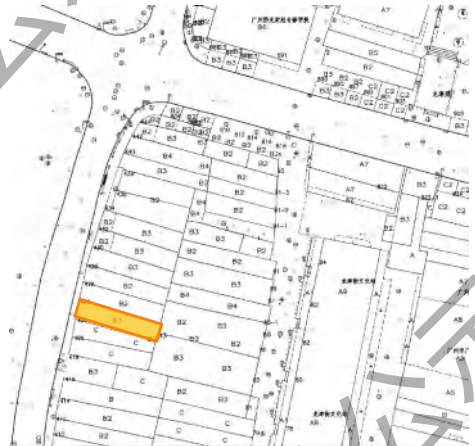
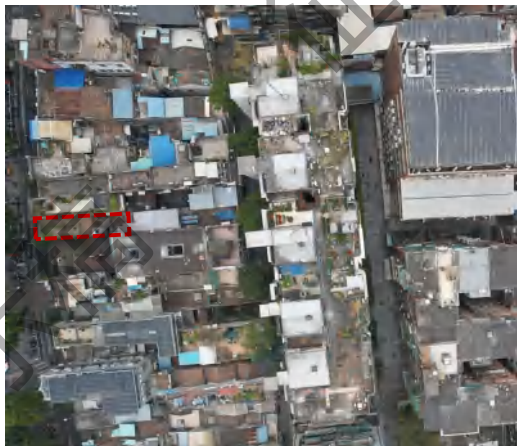
| 现状情况 | 外墙局部污损，空调机外挂，平坡屋面，局部三层碌灰筒瓦坡顶。 | |
| 建筑构件 | 造型山花 | |

| 建筑现状照片 | 建筑名称 | 光复中路424号 |
|---|---|---|
| 现状情况描述 | 外墙局部污损，空调机外挂，平坡屋面，局部三层碌灰筒瓦坡顶。 | |

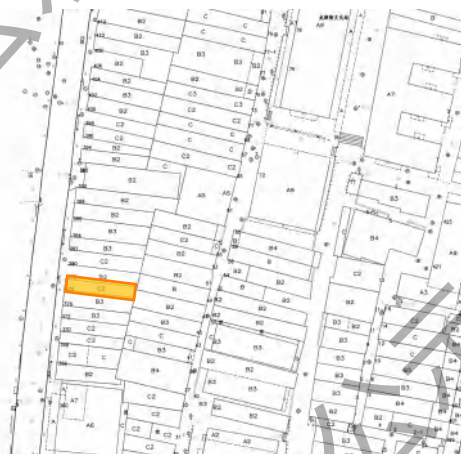
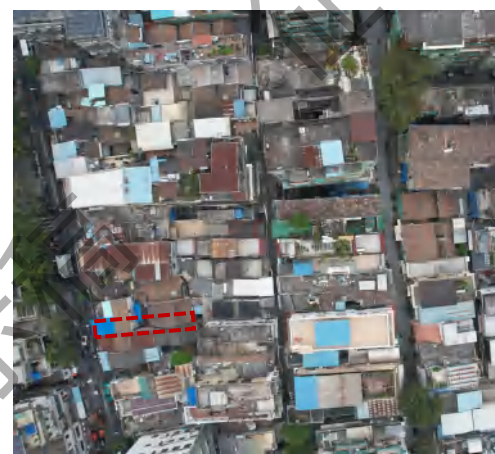
| 现状情况 | 外墙污损严重，临街2层平坡屋面，屋面搭建彩钢雨棚，后座碌灰筒瓦坡顶。 | |
| 建筑构件 | 装饰挑檐 | |

| 建筑现状照片 | 建筑名称 | 光复中路378号 |
|---|---|---|
| 现状情况描述 | 外墙污损严重，临街2层平坡屋面，屋面搭建彩钢雨棚，后座碌灰筒瓦坡顶。 | |

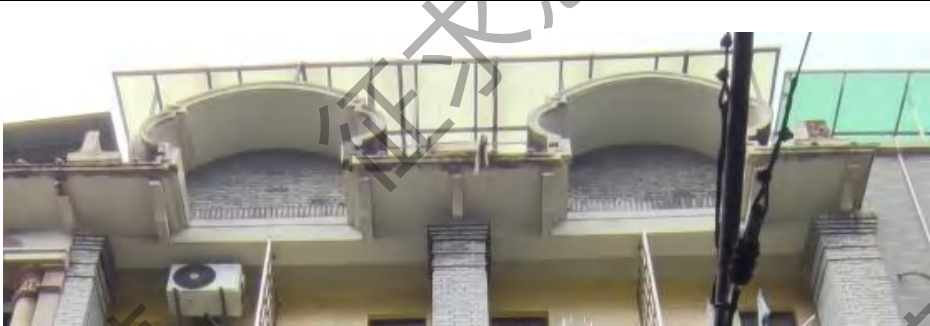
保护要素

西式山花、挑檐、梁托、柱头装饰

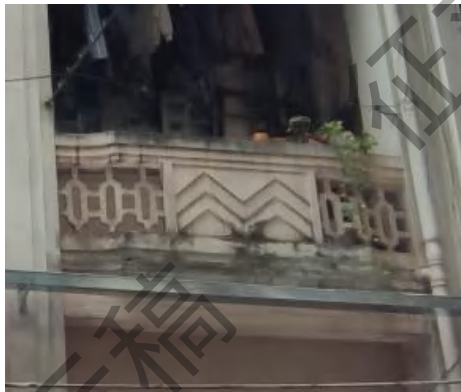
保护要素

特色阳台、栏杆、装饰线条

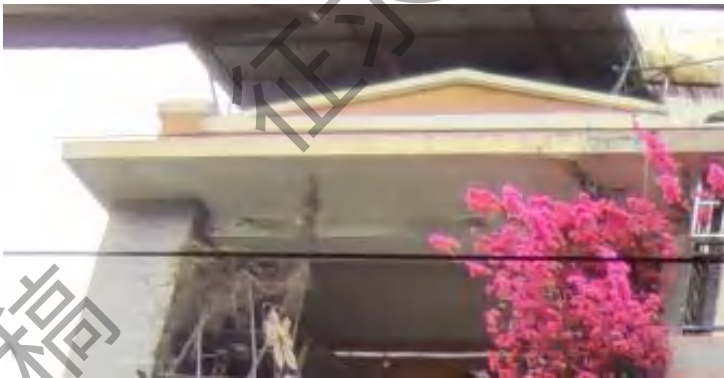
保护要素

山花、挑檐
