荔湾逢源“7·9”一般触电 事故调查报告

荔湾区政府事故调查组

2023年8月

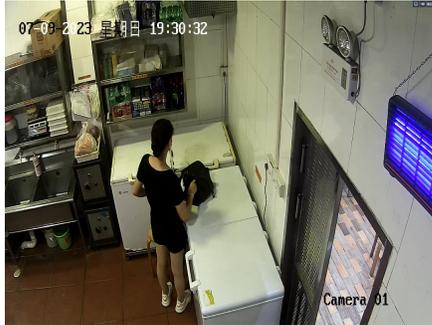
图3 刘某某到店后放下背包、整理仪容、佩戴工帽开始工作
(图显时间约慢1小时6分钟)

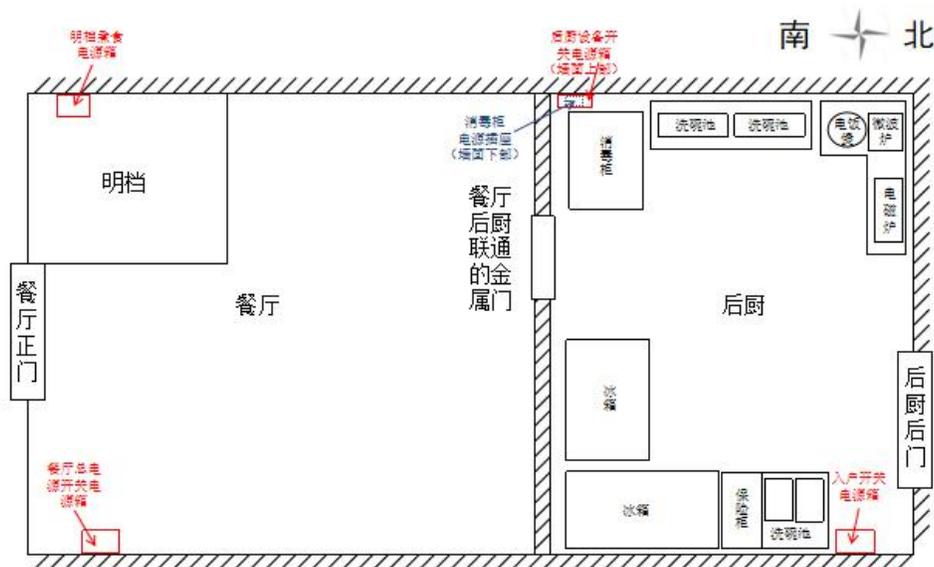
图 17 “味然香”龙津西店平面图

事故发生在位于荔湾区龙津西路337号之七首层的临街店铺，建筑面积77.05 m²，门口朝南，正对龙津西路；进门为用餐区（餐厅），

用餐区西南角设置有一个用于食品制作的明档,用餐区北侧有一扇双开铁门通往后厨;后厨内西侧靠墙由南往北依次有一个消毒柜、一张不锈钢桌和一个不锈钢水槽,东侧靠墙由北往南依次有一个不锈钢水槽、两个保险柜和一个冰箱,南侧靠墙有一个冰箱,后厨北侧有一扇单开铁门通往室外;后厨北侧不锈钢桌子上还放置有电饭煲、微波炉、电磁炉等电器。
