荔湾花地广建白鹅潭项目
“6·23”一般起重伤害事故调查报告

荔湾区政府事故调查组

2025年8月

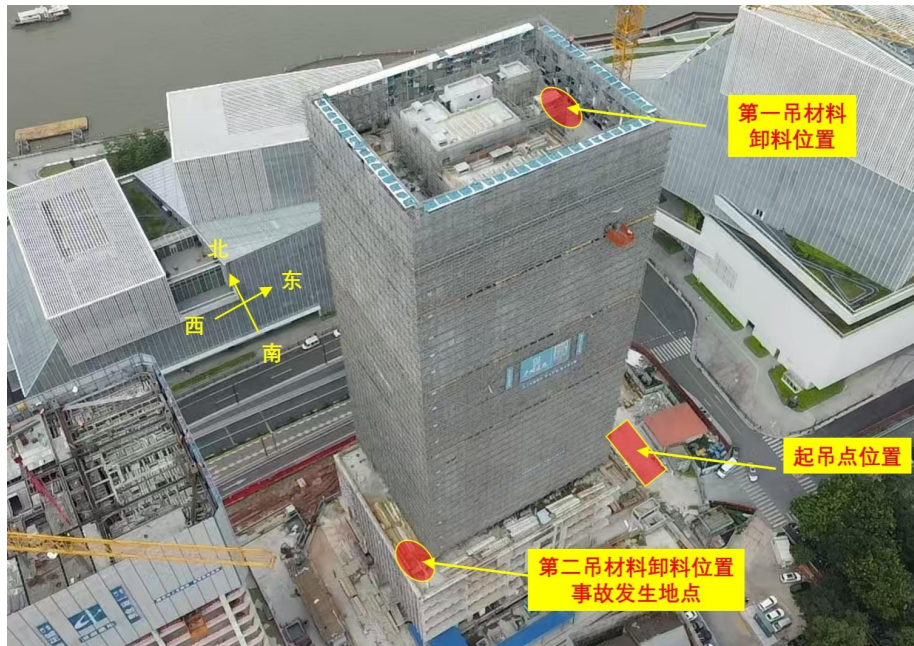
图1 起吊点卸料点位置图

2025年6月23日下午，广州装饰有一车重约5.24吨的玻璃幕墙工程所需铝型材进场，计划分两次从建筑东侧道路吊运至裙楼和顶楼两处临时存放点。根据与广州建筑的合同约定，该吊运作业由广州装饰负责组织实施和安全管理^[1]，广州建筑有偿为其提供塔式起重机和配套特种作业人员^[2]。

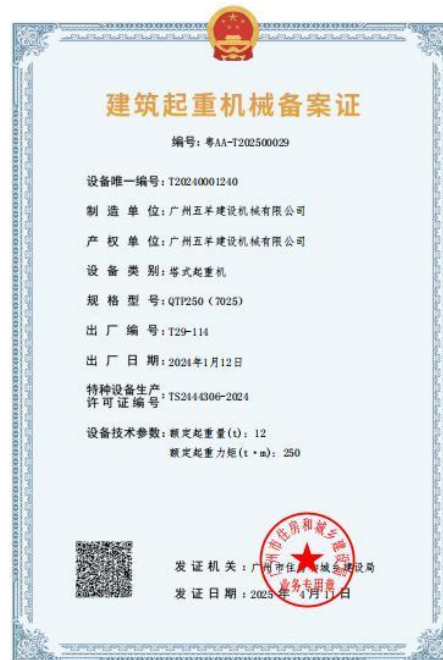
图 7、8 建筑起重机械使用登记牌及备案证

塔式起重机型号为五羊 QTP250(7025), 出厂日期为 2024 年 1 月 12 日。于 2025 年 4 月检测评定合格, 于 2025 年 6 月 14 日完成月度例行维保, 运行状况良好。吊运材料重量未超出塔吊起吊能力。

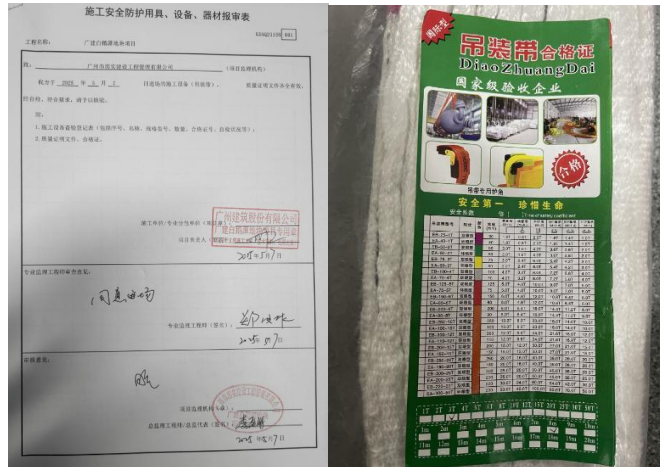
图 9、10 吊装带进场报验资料

事发材料使用两根相同吊装带^[1]，长 8m、吊物处宽度 100mm，两端的系索环眼处宽度 50mm、厚度 10mm，额定载荷 3 吨。事发断裂吊装带的断裂部位为一边系索环眼，吊装带另外一边系索环眼未断裂；另一根吊装带没有断裂。
