荔湾石围塘民宅装修工程“9·3” 一般触电事故调查报告

荔湾区政府事故调查组

2025年11月

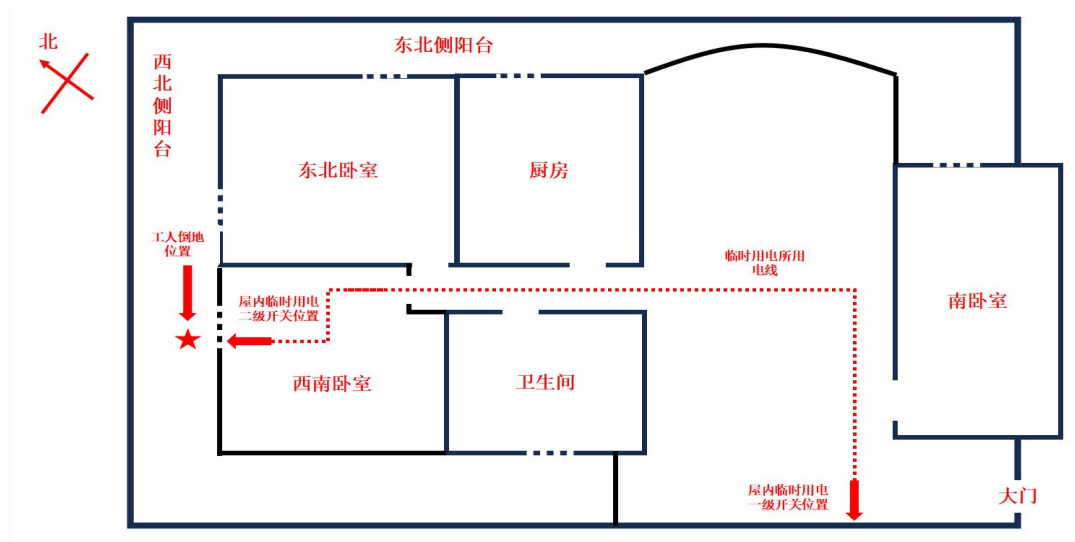
图 3 民宅平面图

1. 荔湾区芳村大道西 289 号***房，房屋建筑面积为 83.73 m²，套内面积 74.32 m²，为三房一厅一厨一卫一阳台结构。大门朝东南，进门为客厅，客厅东南侧为卧室，西北侧为一条东南-西北走向的通道，通道东侧为厨房、南侧为卫生间、西侧为西南卧室、北侧为东北卧室。
