荔湾岭南鼎益仓储商行“9·16” 一般起重伤害事故调查报告

荔湾区政府事故调查组

2026年1月

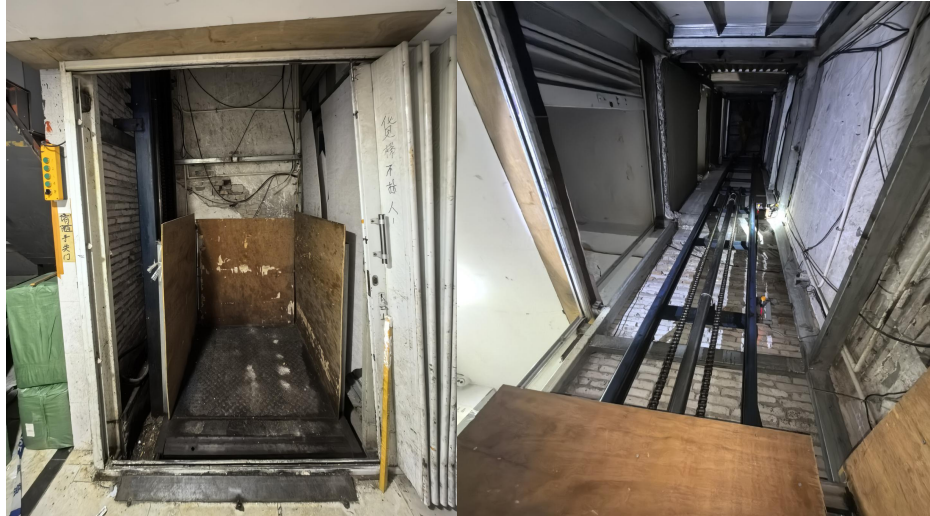
图 3、图 4 涉事液压升降设备及通道井图

涉事场所中部有一竖向通道井，贯通一层、夹层、二层、三层，内部安装有一部液压升降设备，用于搬运货物。因该设备投入使用年份较早，其全套随机资料、生产制造主体及具体安装时间均已无法查证。经充分核实确认：2023年5月18日林某红承租涉事场所前，该设备已在场；自林某红承租场地后，该设备持续处于在用状态直至事

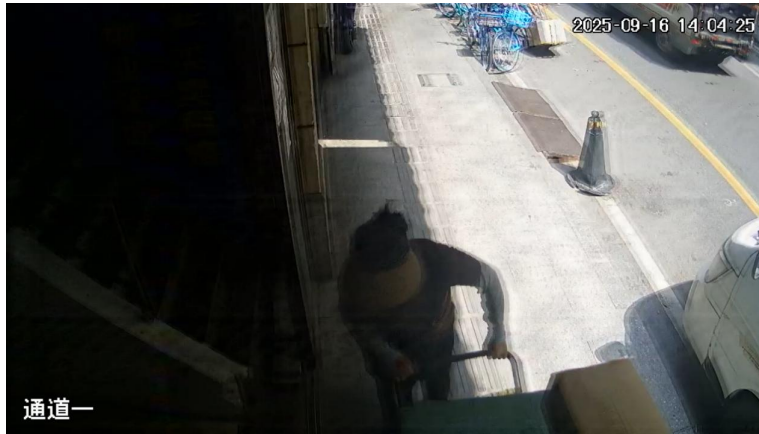
图 5 罗某兰运送货物通过涉事场所门口时监控视频截图

罗某兰到达一层液压升降设备通道井门口后，欲使用该液压升降设备，但简某珠、罗某兰发现通道井壁石膏板出现内翘，可能会影响设备正常运行；据简某珠描述，在载货平台静止状态下，两人曾陆续进入通道井内徒手向外推已内陷的石膏板，但无果。

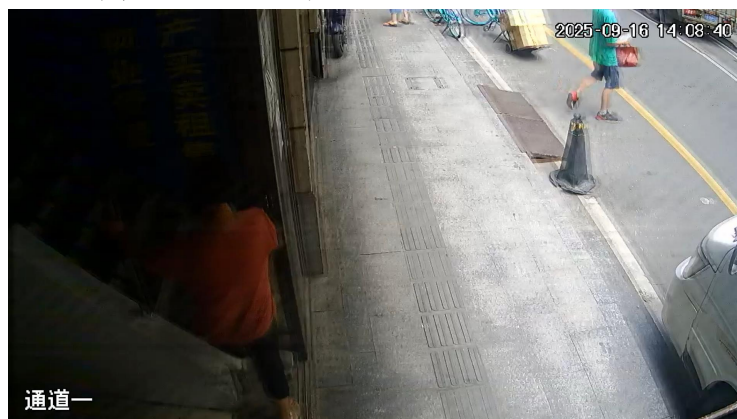
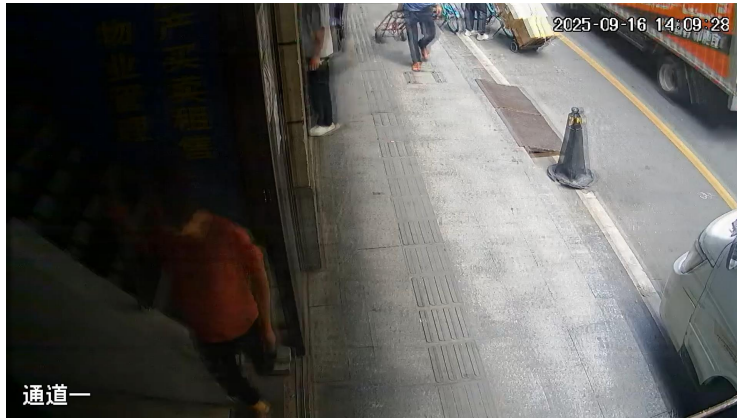
图6、图7 简某珠上下楼经过门口时监控视频截图

13 时 54 分 10 秒至 55 分 00 秒，简某珠从一层步行前往二层查看并返回一层通道井门口附近；

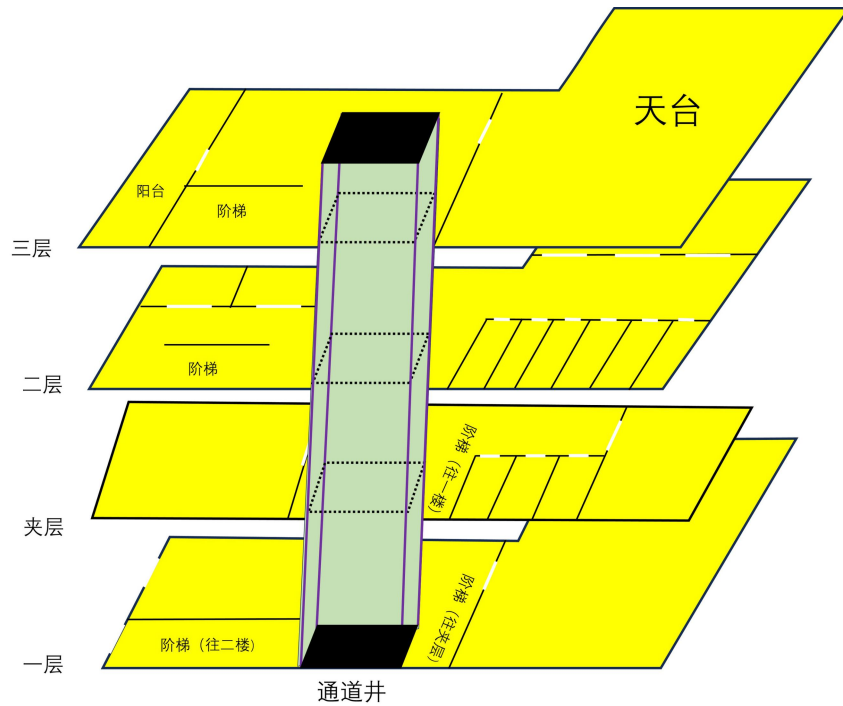
图12 涉事场所及液压升降设备立体示意图

2. 该场所中间部位有一竖向通道井，贯通一层、夹层、二层、三层；内部安装有一部液压升降设备，可停靠各楼层，日常用于货物搬运。

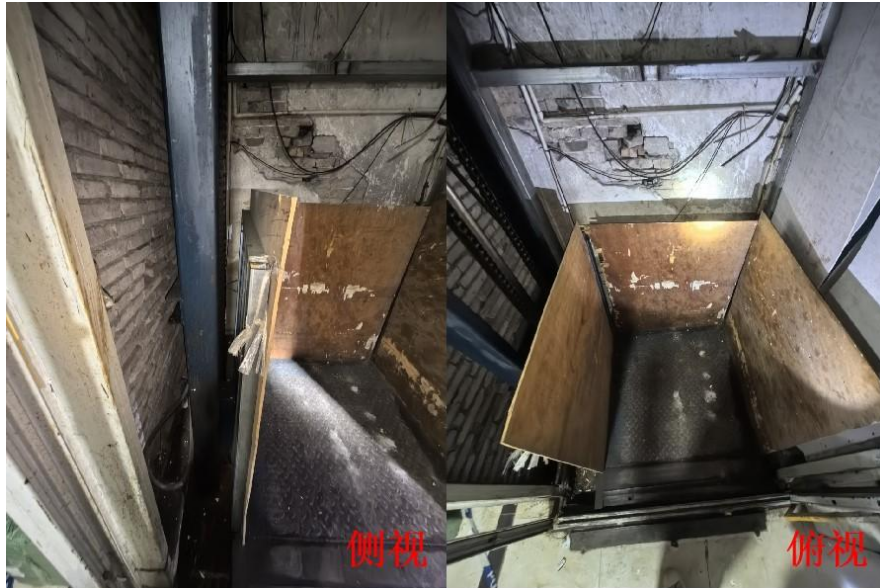
图 20、图 21 载货平台图

②载货平台的地板采用花纹钢板，底部采用多段槽钢加固和支撑，地板三面设置护栏，护栏形式为高度 1235mm 的木板简易绑扎在高度 1105mm 的固定方钢管上。使用压力传感器对载货平台进行称重测试，测得载货平台的自重为 181.7kg。
